ชื่อฝาย ชื่อลำน้ำ ห้วยแม่วะ ลำน้ำสาขาของ แม่น้ำจาง ประเภทลำน้ำ ลำห้วย วันที่สำรวจ 14 ก.ค. 66  
 หมู่บ้าน หมู่ที่ 2 ด่าน ตำบล สันดอนแก้ว อำเภอ แม่ทะ จังหวัด ลำปาง  
 ก่อสร้าง เมื่อปี พ.ศ. อายุฝาย มากกว่า 15 ปี หน่วยงานรับผิดชอบ เทศบาลตำบลสิริราช ออกแบบเอง

## ผลการตรวจสอบสภาพฝาย

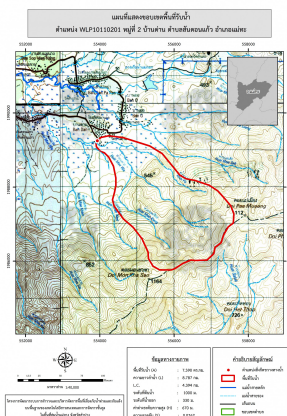
พื้นที่รับน้ำของฝายและข้อมูลประกอบ	สภาพโดยรวมของฝายและแนวทางแก้ไขปรับปรุงเบื้องต้น

<p>ข้อมูลพื้นที่รับน้ำของฝาย</p> <p>A = 7.39 ตารางกิโลเมตร            L = 8.79 กิโลเมตร            LC = 4.39 กิโลเมตร            H = 670 เมตร            s = 0.08            c = 0.1            I = 80 มิลลิเมตร/ชั่วโมง</p> <p>Return period = 100 ปี            อัตราการไหลสูงสุด = 16.44 ลบ.ม./วินาที</p>	<p>สภาพโดยรวมของฝาย</p> <p>เป็นฝาย คสล. ในความรับผิดชอบของ เทศบาลตำบลสิริราช เมืองค์ประกอบ และสภาพฝายดังนี้</p> <p>ส่วนควบคุมน้ำ : มีการกัดเซาะ ทรุดตัว และแตกร่วนน้อย</p> <p>สภาพโดยรวมสามารถใช้งานได้มีวัชพืชขึ้นน้อย มีตะกอนมาก</p> <p>ส่วนท้ายน้ำ : มีการกัดเซาะ ทรุดตัว และแตกร่วนน้อย</p> <p>สภาพโดยรวมสามารถใช้งานได้มีวัชพืชขึ้นน้อย</p> <p>ระบบส่งน้ำ : สภาพโดยรวมปกติสามารถใช้งานได้มีวัชพืชขึ้นน้อย</p> <p>แนวทางแก้ไขปรับปรุงเบื้องต้น</p> <p>โดยรวมตัวฝายมีสภาพปกติสามารถใช้งานได้มีตะกอนหน้าฝายมากควรได้รับการขุดลอก และวางมาตรการขุดลอก กำจัดวัชพืชตามระยะเวลาที่เหมาะสมของพื้นที่</p>
