ชื่อฝาย ฝายหิน ชื่อลำน้ำ ห้วยแม่วะ ลำน้ำสาขาของ แม่น้ำจาง ประเภทลำน้ำ ลำห้วย วันที่สำรวจ 14 ก.ค. 66  
 หมู่บ้าน หมู่ที่ 3 แม่วะ ตำบล สันดอนแก้ว อำเภอ แม่ทะ จังหวัด ลำปาง  
 ก่อสร้าง เมื่อปี พ.ศ. อายุฝาย มากกว่า 15 ปี หน่วยงานรับผิดชอบ เทศบาลตำบลสิริราช ออกแบบเอง

ประเภทของสันฝาย : ฝายสันมน	ความสูงสันฝาย : 1.50 เมตร	ความยาวสันฝาย : 33.00 เมตร
ประตูระบายน้ำ : มี	ชนิดบานประตู : บานตรง	ขนาด (กว้าง*สูง) : 1.00*1.50
อาคารบังคับน้ำ : มี	แบบเปิด : ฝั้งซ้าย	ชนิดเครื่องยกบาน : -
ระบบส่งน้ำ : มี	ลักษณะคลอง : คลองตาดคอนกรีต	ขนาดกันคลองกว้าง : 0.60 เมตร
ข้อมูลประวัติการซ่อม	ความยาวประมาณ : 1.00 กิโลเมตรเมตร

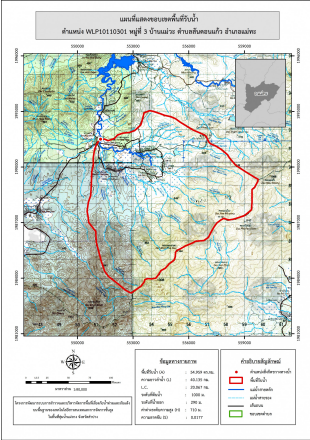
พื้นที่รับน้ำของฝายและข้อมูลประกอบ	สภาพโดยรวมของฝายและแนวทางแก้ไขปรับปรุงเบื้องต้น

<p><b>ข้อมูลพื้นที่รับน้ำของฝาย</b></p> <p>A = 54.96 ตารางกิโลเมตร</p> <p>L = 40.13 กิโลเมตร</p> <p>LC = 20.07 กิโลเมตร</p> <p>H = 710 เมตร</p> <p>s = 0.02</p> <p>Return period = 100 ปี</p> <p>อัตราการไหลสูงสุด = 98.58 ลบ.ม./วินาที</p>	<p><b>สภาพโดยรวมของฝาย</b></p> <p>เป็นฝาย คสล. ในความรับผิดชอบของ เทศบาลตำบลสิริราช เมืองค์ประกอบ และสภาพฝายดังนี้</p> <p>ส่วน Protection เหนือน้ำ : ส่วนพื้นที่ไม่สามารถมองเห็นได้ ลาดชันข้างมีการกัดเซาะ และทรุดตัวน้อย สภาพโดยรวมปกติสามารถใช้งานได้มีวัชพืชขึ้นน้อย</p> <p>ส่วนเหนือน้ำ : ส่วนพื้นที่ไม่สามารถมองเห็นได้</p> <p>มีการกัดเซาะน้อยบริเวณลาดชันข้างสภาพโดยรวมปกติสามารถใช้งานได้มีวัชพืชขึ้นน้อย มีตะกอนปานกลาง</p> <p>ส่วนควมคุมน้ำ : มีสภาพโดยรวมปกติสามารถใช้งานได้มีวัชพืชขึ้นน้อย ประตุระบายน้ำถูกก่อกำบังทำให้ไม่สามารถระบายตะกอนได้</p> <p>ส่วนท้ายน้ำ : มีสภาพโดยรวมปกติสามารถใช้งานได้มีวัชพืชขึ้นน้อย</p> <p>ส่วน Protection ท้ายน้ำ : มีวัชพืชขึ้นปกคลุมไม่สามารถมองเห็นได้</p> <p>ระบบส่งน้ำ : มีสภาพโดยรวมปกติสามารถใช้งานได้มีวัชพืชขึ้นน้อย</p> <p><b>แนวทางแก้ไขปรับปรุงเบื้องต้น</b></p> <p>โดยรวมตัวฝายมีสภาพปกติสามารถใช้งานได้ ควรวางมาตรการขุดลอก กำจัดวัชพืชตามระยะเวลาที่เหมาะสมของพื้นที่</p>
