ชื่อฝาย สบยอน ชื่อลำน้ำ ห้วยแม่วะ ลำน้ำสาขาของ แม่จาง ประเภทลำน้ำ ลำห้วย วันที่สำรวจ 14 ก.ค. 66
 หมู่บ้าน หมู่ที่ 3 แม่วะ ตำบล สันดอนแก้ว อำเภอ แม่ทะ จังหวัด ลำปาง
 ก่อสร้าง เมื่อปี พ.ศ. อายุฝาย มากกว่า 30 ปี หน่วยงานรับผิดชอบ เทศบาลตำบลสิริราช ไซ้แบบมาตรฐาน : มข.2527

ผลการตรวจสอบสภาพฝาย

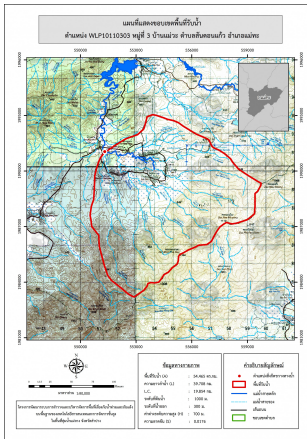
พื้นที่รับน้ำของฝายและข้อมูลประกอบ	สภาพโดยรวมของฝายและแนวทางแก้ไขปรับปรุงเบื้องต้น

<p>ข้อมูลพื้นที่รับน้ำของฝาย A = 54.47 ตารางกิโลเมตร L = 39.71 กิโลเมตร LC = 19.85 กิโลเมตร H = 700 เมตร s = 0.02 Return period = 100 ปี อัตราการไหลสูงสุด = 98.02 ลบ.ม./วินาที</p>	<p>สภาพโดยรวมของฝาย เป็นฝาย มข.2527 มีองค์ประกอบ 3 ส่วน คือ ส่วนควบคุมน้ำ ส่วนท้ายน้ำ และระบบส่งน้ำ มีสภาพดังนี้ ส่วนควบคุมน้ำ : มีการกัดเซาะ ทรุดตัว แตกร้าวปานกลาง มีเศษตอม่อเก่าที่ถูกทุบทิ้งขวางทางน้ำทั้งในส่วนควบคุมน้ำ และท้ายน้ำ โดยรวมยังสามารถใช้งานได้ มีวัชพืชขึ้นน้อย ส่วนท้ายน้ำ : มีการกัดเซาะ ทรุดตัว แตกร้าว และร่วนน้อย สภาพโดยรวมปกติสามารถใช้งานได้มีวัชพืชขึ้นน้อย ระบบส่งน้ำ : สภาพโดยรวมปกติสามารถใช้งานได้มีวัชพืชขึ้นน้อย แต่ตัวประตูน้ำค่อนข้างทรุดโทรม</p> <p>แนวทางแก้ไขปรับปรุงเบื้องต้น ตัวฝายโดยรวมมีสภาพยังพอใช้งานได้แต่เนื่องจากเป็นฝายที่ค่อนข้างเก่ามีการทรุดโทรมตามกาลเวลาไม่เหมาะกับการปรับปรุงซ่อมแซมสามารถใช้งานต่อไปได้จนกว่าจะหมดสภาพ ควรวางแผนการขุดลอก และกำจัดวัชพืชตามระยะเวลาที่เหมาะสมของพื้นที่ หมายเหตุ ข้อมูลใช้เพื่อการศึกษาวางแผน ไม่สามารถใช้อ้างอิงทางกฎหมายและคดีความ</p>
