ชื่อฝาย สบยอน ชื่อลำน้ำ ห้วยแม่วะ ลำน้ำสาขาของ แม่น้ำจาง ประเภทลำน้ำ ลำห้วย วันที่สำรวจ 14 ก.ค. 66  
 หมู่บ้าน หมู่ที่ 3 แม่วะ ตำบล สันดอนแก้ว อำเภอ แม่ทะ จังหวัด ลำปาง  
 ก่อสร้าง เมื่อปี พ.ศ. อายุฝาย มากกว่า 30 ปี หน่วยงานรับผิดชอบ เทศบาลตำบลสิริราช ไซ้แบบมาตรฐาน : มข.2527

ลักษณะทั่วไป			
ประเภทของสันฝาย : ฝายไหลตกตรง	ความสูงสันฝาย : 1.00 เมตร	ความยาวสันฝาย : 25.00 เมตร	
ประตูระบายน้ำ : ไม่มี	ชนิดบานประตู : -	ขนาด (กว้าง*สูง) : -	จำนวน : - ชุด      ชนิดเครื่องยกบาน : -
อาคารบังคับน้ำ : มี	แบบเปิด : ฝั่งซ้าย	ชนิดบานประตู : -	ชนิดเครื่องยกบาน :-
ระบบส่งน้ำ : มี	ลักษณะคลอง : คลองตาดคอนกรีต	ขนาดกันคลองกว้าง : 2.00 เมตร	ความยาวประมาณ : 1.50 กิโลเมตรเมตร
ข้อมูลประวัติการซ่อม			
ปี พ.ศ.	รายการซ่อม	หน่วยงาน	หมายเหตุ

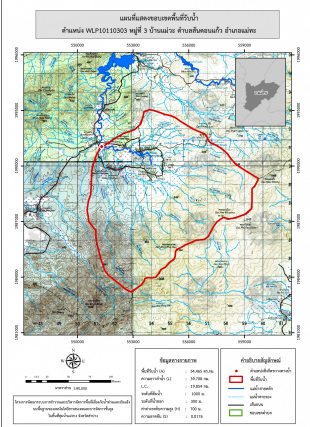
พื้นที่รับน้ำของฝายและข้อมูลประกอบ	สภาพโดยรวมของฝายและแนวทางแก้ไขปรับปรุงเบื้องต้น

<p>ข้อมูลพื้นที่รับน้ำของฝาย            A = 54.47 ตารางกิโลเมตร            L = 39.71 กิโลเมตร            LC = 19.85 กิโลเมตร            H = 700 เมตร            s = 0.02            Return period = 100 ปี            อัตราการไหลสูงสุด = 98.02 ลบ.ม./วินาที</p>	<p><b>สภาพโดยรวมของฝาย</b>            เป็นฝาย มข.2527 มีองค์ประกอบ 3 ส่วน คือ ส่วนควบคุมน้ำ ส่วนท้ายน้ำ และระบบส่งน้ำ            มีสภาพดังนี้            ส่วนควบคุมน้ำ : มีการกัดเซาะ ทรุดตัว แตกร้าวปานกลาง            มีเศษตอม่อเก่าที่ถูกทับถมขวางทางน้ำทั้งในส่วนควบคุมน้ำ และท้ายน้ำ            โดยรวมยังสามารถใช้งานได้ มีวัชพืชขึ้นน้อย            ส่วนท้ายน้ำ : มีการกัดเซาะ ทรุดตัว แตกร้าว และร่วนน้อย            สภาพโดยรวมปกติสามารถใช้งานได้มีวัชพืชขึ้นน้อย            ระบบส่งน้ำ : สภาพโดยรวมปกติสามารถใช้งานได้มีวัชพืชขึ้นน้อย            แต่ตัวประตูน้ำค่อนข้างทรุดโทรม</p> <p><b>แนวทางแก้ไขปรับปรุงเบื้องต้น</b>            ตัวฝายโดยรวมมีสภาพยังพอใช้งานได้แต่เนื่องจากเป็นฝายที่ค่อนข้างเก่ามีการทรุดโทรม            ตามการเวลาไม่เหมาะกับการปรับปรุงซ่อมแซมสามารถใช้งานต่อไปได้จนกว่าจะหมดสภาพ            ควรวางแผนการขุดลอก และกำจัดวัชพืชตามระยะเวลาที่เหมาะสมของพื้นที่            หมายเหตุ ข้อมูลใช้เพื่อการศึกษาวางแผน ไม่สามารถใช้อ้างอิงทางกฎหมายและคดีความ</p>
