ชื่อฝาย ผู้แก่ ชื่อลำน้ำ ห้วยแม่วะ ลำน้ำสาขาของ แม่น้ำจาง ประเภทลำน้ำ ลำห้วย วันที่สำรวจ 13 ก.ค. 66  
 หมู่บ้าน หมู่ที่ 1 สบแม่จาง ตำบล สันดอนแก้ว อำเภอ แม่ทะ จังหวัด ลำปาง  
 ก่อสร้าง เมื่อปี พ.ศ. อายุฝาย มากกว่า 40 ปี หน่วยงานรับผิดชอบ เทศบาลตำบลสิริราช ออกแบบเอง

## ผลการตรวจสอบสภาพฝาย

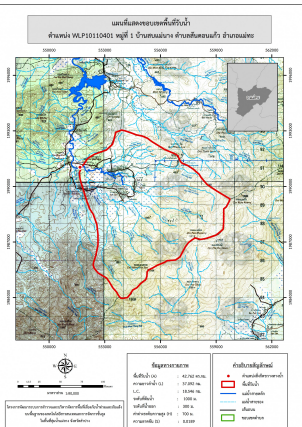
พื้นที่รับน้ำของฝายและข้อมูลประกอบ	สภาพโดยรวมของฝายและแนวทางแก้ไขปรับปรุงเบื้องต้น

<p>ข้อมูลพื้นที่รับน้ำของฝาย</p> <p>A = 42.76 ตารางกิโลเมตร</p> <p>L = 37.09 กิโลเมตร</p> <p>LC = 18.55 กิโลเมตร</p> <p>H = 700 เมตร</p> <p>s = 0.02</p> <p>Return period = 100 ปี</p> <p>อัตราการไหลสูงสุด = 84.16 ลบ.ม./วินาที</p>	<p>สภาพโดยรวมของฝาย</p> <p>เป็นฝาย คสล. ก่อสร้างโดยที่ว่าการอำเภอแม่ทะ ตัวฝายมีการกัดเซาะ ทรุดตัว แตกร้าว รั่ว และมีรูโหว่จำนวนมากไม่สามารถกักเก็บน้ำได้</p> <p>แนวทางแก้ไขปรับปรุงเบื้องต้น</p> <p>ตัวฝายได้รับความเสียหายมาก ควรรื้อถอน และก่อสร้างใหม่ให้มีรูปแบบ และขนาดที่เหมาะสมกับพื้นที่ และปริมาณน้ำหลาก</p>
