ชื่อฝาย ฝายหลวง ชื่อลำน้ำ ห้วยแม่ลึก ลำน้ำสาขาของ ห้วยแม่ละ/แม่น้ำจาง ประเภทลำน้ำ ลำห้วย วันที่สำรวจ 14 ก.ค. 66
 หมู่บ้าน หมู่ที่ 6 อ้อ ตำบล สันดอนแก้ว อำเภอ แม่ทะ จังหวัด ลำปาง
 ก่อสร้าง เมื่อปี พ.ศ. อายุฝาย มากกว่า 15 ปี หน่วยงานรับผิดชอบ เทศบาลตำบลสิริราช ออกแบบเอง

ลักษณะทั่วไป			
ประเภทของสันฝาย : ฝายสันมน	ความสูงสันฝาย : 1.50 เมตร	ความยาวสันฝาย : 25.00 เมตร	
ประตูระบายน้ำ : ไม่มี	ชนิดบานประตู : -	ขนาด (กว้าง*สูง) : -	จำนวน : - ชุด ชนิดเครื่องยกบาน : -
อาคารบังคับน้ำ : มี	แบบเปิด : ฝั้งซ้าย	ชนิดบานประตู : -	ชนิดเครื่องยกบาน :-
ระบบส่งน้ำ : มี	ลักษณะคลอง : คลองตาดคอนกรีต	ขนาดกันคลองกว้าง : 0.60 เมตร	ความยาวประมาณ : 4.00 กิโลเมตรเมตร
ข้อมูลประวัติการซ่อม			
ปี พ.ศ.	รายการซ่อม	หน่วยงาน	หมายเหตุ

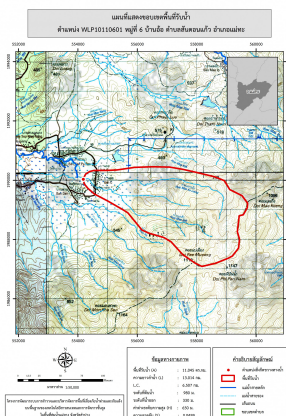
พื้นที่รับน้ำของฝายและข้อมูลประกอบ	สภาพโดยรวมของฝายและแนวทางแก้ไขปรับปรุงเบื้องต้น

<p>ข้อมูลพื้นที่รับน้ำของฝาย</p> <p>A = 11.04 ตารางกิโลเมตร</p> <p>L = 13.01 กิโลเมตร</p> <p>LC = 6.51 กิโลเมตร</p> <p>H = 650 เมตร</p> <p>s = 0.05</p> <p>c = 0.1</p> <p>I = 70 มิลลิเมตร/ชั่วโมง</p> <p>Return period = 100 ปี</p> <p>อัตราการไหลสูงสุด = 21.49 ลบ.ม./วินาที</p>	<p>สภาพโดยรวมของฝาย</p> <p>เป็นฝาย คสล. ที่ก่อสร้างสมัยสภาตำบลสันดอนแก้วโอนถ่ายให้กับเทศบาลตำบลสิริราช</p> <p>ตัวฝายมีการกัดเซาะ ทรุดตัว แตกร้าว รั่ว และมีรูโหว่ค่อนข้างมาก</p> <p>ปัจจุบันทางเทศบาลแก้ปัญหาโดยการถมดินบริเวณหน้าฝายเพื่อป้องกันการรั่วซึม</p> <p>แต่ไม่ได้ผลเท่าที่ควรยังมีการรั่วซึมลอดใต้ตัวฝาย</p> <p>แนวทางแก้ไขปรับปรุงเบื้องต้น</p> <p>ตัวฝายได้รับความเสียหายมาก ควรรื้อถอน และก่อสร้างใหม่ให้มีรูปแบบ และขนาดที่เหมาะสมกับพื้นที่ และปริมาณน้ำหลาก</p>
