ชื่อฝาย ฝายหลวง ชื่อลำน้ำ ห้วยแม่สัก ลำน้ำสาขาของ ห้วยแม่ระ/แม่น้ำจาง ประเภทลำน้ำ ลำห้วย วันที่สำรวจ 14 ก.ค. 66  
 หมู่บ้าน หมู่ที่ 6 อ้อ ตำบล สันดอนแก้ว อำเภอ แม่ทะ จังหวัด ลำปาง  
 ก่อสร้าง เมื่อปี พ.ศ. อายุฝาย มากกว่า 15 ปี หน่วยงานรับผิดชอบ เทศบาลตำบลสิริราช ออกแบบเอง

## ผลการตรวจสอบสภาพฝาย

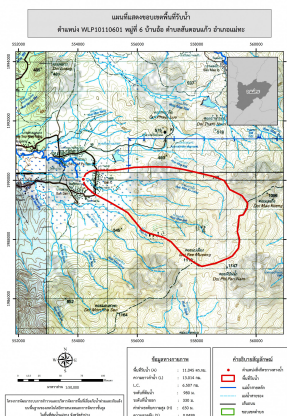
พื้นที่รับน้ำของฝายและข้อมูลประกอบ	สภาพโดยรวมของฝายและแนวทางแก้ไขปรับปรุงเบื้องต้น

<p>ข้อมูลพื้นที่รับน้ำของฝาย</p> <p>A = 11.04 ตารางกิโลเมตร</p> <p>L = 13.01 กิโลเมตร</p> <p>LC = 6.51 กิโลเมตร</p> <p>H = 650 เมตร</p> <p>s = 0.05</p> <p>c = 0.1</p> <p>I = 70 มิลลิเมตร/ชั่วโมง</p> <p>Return period = 100 ปี</p> <p>อัตราการไหลสูงสุด = 21.49 ลบ.ม./วินาที</p>	<p>สภาพโดยรวมของฝาย</p> <p>เป็นฝาย คสล. ที่ก่อสร้างสมัยสภาตำบลสันดอนแก้วโอนถ่ายให้กับเทศบาลตำบลสิริราช</p> <p>ตัวฝายมีการกัดเซาะ ทรุดตัว แตกร้าว รั่ว และมีรูโหว่ค่อนข้างมาก</p> <p>ปัจจุบันทางเทศบาลแก้ปัญหาโดยการถมดินบริเวณหน้าฝายเพื่อป้องกันการรั่วซึม</p> <p>แต่ไม่ได้ผลเท่าที่ควรยังมีการรั่วซึมลอดใต้ตัวฝาย</p> <p><b>แนวทางแก้ไขปรับปรุงเบื้องต้น</b></p> <p>ตัวฝายได้รับความเสียหายมาก ควรรื้อถอน และก่อสร้างใหม่ให้มีรูปแบบ และขนาดที่เหมาะสมกับพื้นที่ และปริมาณน้ำหลาก</p>
