ชื่อฝาย ห้วยถ้ำงู ชื่อลำน้ำ ห้วยทาน ลำน้ำสาขาของ ห้วยแม่ก๊ะ/แม่น้ำวัง ประเภทลำน้ำ ลำห้วย วันที่สำรวจ 14 ก.ค. 66
 หมู่บ้าน หมู่ที่ 7 แม่ทาน ตำบล สันดอนแก้ว อำเภอ แม่ทะ จังหวัด ลำปาง
 ก่อสร้าง เมื่อปี พ.ศ. อายุฝาย มากกว่า 10 ปี หน่วยงานรับผิดชอบ เทศบาลตำบลสิริราช ใช้งบประมาณ : มข.2527

ลักษณะทั่วไป

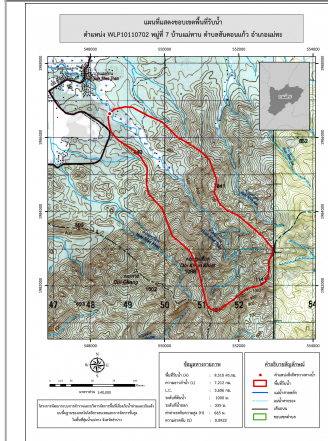
พื้นที่รับน้ำของฝายและข้อมูลประกอบ

ข้อมูลพื้นที่รับน้ำของฝาย
 A = 9.31 ตารางกิโลเมตร
 L = 7.21 กิโลเมตร
 LC = 3.61 กิโลเมตร
 H = 665 เมตร
 s = 0.09
 c = 0.1
 I = 110 มิลลิเมตร/ชั่วโมง
 Return period = 100 ปี
 อัตราการไหลสูงสุด = 28.47 ลบ.ม./วินาที
