ชื่อฝาย ชื่อลำน้ำ เหมืองปู่ต๋อง ลำน้ำสาขาของ แม่น้ำวัง ประเภทลำน้ำ ลำเหมือง วันที่สำรวจ 21 ส.ค. 67
 หมู่บ้าน หมู่ที่ 60 บ้านทุ่งกู่ต๋าย ตำบล ปงแสนทอง อำเภอ เมืองลำปาง จังหวัด ลำปาง
 ก่อสร้าง เมื่อปี พ.ศ. อายุฝาย มากกว่า 15 ปี หน่วยงานรับผิดชอบ อบจ.ลำปาง ออกแบบเอง

ลักษณะทั่วไป			
ประเภทของสันฝาย : ฝายไหลตกตรง	ความสูงสันฝาย : 1.00 เมตร	ความยาวสันฝาย : 4.00 เมตร	
ประตูระบายน้ำ : มี	ชนิดบานประตู : บานตรง	ขนาด (กว้าง*สูง) : 1.50*1.00	จำนวน : 1 ชุด
อาคารบังคับน้ำ : มี	แบบเปิด : ฝั้งซ้าย	ชนิดบานประตู : -	ชนิดเครื่องยกบาน : -
ระบบส่งน้ำ : มี	ลักษณะคลอง : คลองดิน	ขนาดท้องคลองกว้าง : 1.00 เมตร	ความยาวประมาณ : 2.00 กิโลเมตรเมตร

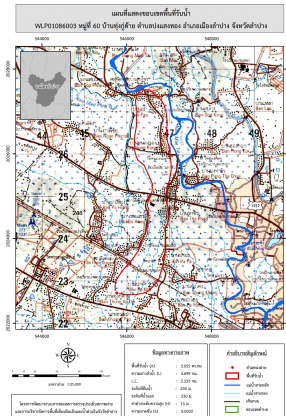
พื้นที่รับน้ำของฝายและข้อมูลประกอบ	สภาพโดยรวมของฝายและแนวทางแก้ไขปรับปรุงเบื้องต้น

<p>ข้อมูลพื้นที่รับน้ำของฝาย</p> <p>A = 3.055 ตารางกิโลเมตร</p> <p>L = 4.669 กิโลเมตร</p> <p>LC = 2.335 กิโลเมตร</p> <p>H = 15 เมตร</p> <p>s = 0.0032</p> <p>c = 0.2</p> <p>I = 50 มิลลิเมตร/ชั่วโมง</p> <p>Return period = 100 ปี</p> <p>อัตราการไหลสูงสุด = 8.49 ลบ.ม./วินาที</p>	<p>สภาพโดยรวมของฝาย</p> <p>เป็นฝาย คสล. มีอายุมากกว่า 15 ปี มีสภาพในแต่ละส่วนดังนี้ ส่วน Protection เหนือน้ำ : ไม่มี ส่วนเหนือน้ำ : ไม่มี ส่วนควบคุมน้ำ : มีสภาพปกติใช้งานได้ ส่วนท้ายน้ำ : มีสภาพปกติใช้งานได้ ส่วน Protection ท้ายน้ำ : ไม่มี ระบบส่งน้ำ : ไม่มี มีสภาพตะกอนหน้าฝาย : ปานกลาง</p> <p>แนวทางแก้ไขปรับปรุงเบื้องต้น</p> <p>มีสภาพโดยรวมปกติ ลำเหมืองมีสภาพตื้นเขิน และมีวัชพืชขึ้นค่อนข้างหนาแน่น ควรวางมาตรการขุดลอก และกำจัดวัชพืชตามเวลาที่เหมาะสม</p>
