ชื่อฝาย **ชื่อลำน้ำ** **เหมืองผู้ฝัด** **ลำน้ำสาขาของ** **แม่น้ำวัง** **ประเภทลำน้ำ** **ลำเหมือง** **วันที่สำรวจ** 21 ส.ค. 67
หมู่บ้าน หมู่ที่ 60 **บ้านทุ่งกุด้าย** **ตำบล** ปงแสนทอง **อำเภอ** เมืองลำปาง **จังหวัด** ลำปาง
ก่อสร้าง เมื่อปี พ.ศ. **อายุฝาย** มากกว่า 15 ปี **หน่วยงานรับผิดชอบ** อบจ.ลำปาง **ออกแบบเอง**

ลักษณะทั่วไป			
ประเภทของสันฝาย : ฝายไหลตกตรง	ความสูงสันฝาย : 1.00 เมตร	ความยาวสันฝาย : 4.00 เมตร	
ประตูระบายน้ำ : มี	ชนิดบานประตู : บานตรง	ขนาด (กว้าง*สูง) : 1.50*1.00	จำนวน : 1 ชุด
อาคารบังคับน้ำ : ไม่มี			ชนิดเครื่องยกบาน : -
ระบบส่งน้ำ : ไม่มี	ลักษณะคลอง : -	ขนาดท้องคลองกว้าง : - เมตร	ความยาวประมาณ : - กิโลเมตรเมตร
ข้อมูลประวัติการซ่อม			
ปี พ.ศ.	รายการซ่อม	หน่วยงาน	หมายเหตุ

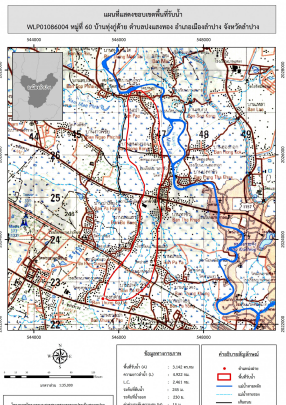
พื้นที่รับน้ำของฝายและข้อมูลประกอบ	สภาพโดยรวมของฝายและแนวทางแก้ไขปรับปรุงเบื้องต้น

<p>ข้อมูลพื้นที่รับน้ำของฝาย A = 3.142 ตารางกิโลเมตร L = 4.922 กิโลเมตร LC = 2.461 กิโลเมตร H = 15 เมตร s = 0.003 c = 0.2 I = 50 มิลลิเมตร/ชั่วโมง Return period = 100 ปี อัตราการไหลสูงสุด = 8.74 ลบ.ม./วินาที</p>	<p>สภาพโดยรวมของฝาย เป็นฝาย คสล. มีอายุมากกว่า 15 ปี มีสภาพในแต่ละส่วนดังนี้ ส่วน Protection เหนือน้ำ : ไม่มี ส่วนเหนือน้ำ : ไม่มี ส่วนควบคุมน้ำ : มีสภาพปกติใช้งานได้ ส่วนท้ายน้ำ : มีสภาพปกติใช้งานได้ ส่วน Protection ท้ายน้ำ : ไม่มี ระบบส่งน้ำ : ไม่มี มีสภาพตะกอนหน้าฝาย : ปานกลาง</p> <p>แนวทางแก้ไขปรับปรุงเบื้องต้น มีสภาพโดยรวมปกติ ลำเหมืองมีสภาพตื้นเขิน และมีวัชพืชขึ้นค่อนข้างหนาแน่น ควรวางแผนการขุดลอก และกำจัดวัชพืชตามเวลาที่เหมาะสม</p>
