การตรวจสภาพฝายและแนวทางแก้ไขปรับปรุงเพื่อเพิ่มประสิทธิภาพฝาย ในจังหวัดลำปาง

รหัสฝายที่ : WLP01086005

ชื่อฝาย ชื่อลำน้ำ แม่กัย ลำน้ำสาขาของ แม่น้ำวัง ประเภทลำน้ำ ลำเหมือง วันที่สำรวจ 21 ส.ค. 67  
หมู่บ้าน หมู่ที่ 60 บ้านทุ่งกุด้าย ตำบล ปงแสนทอง อำเภอ เมืองลำปาง จังหวัด ลำปาง  
ก่อสร้าง เมื่อปี พ.ศ. อายุฝาย มากกว่า 15 ปี หน่วยงานรับผิดชอบ อบจ.ลำปาง ออกแบบเอง

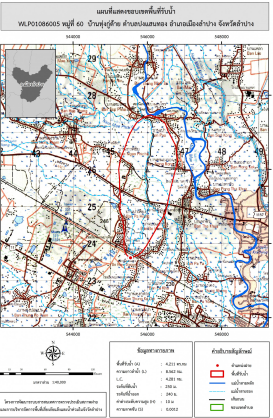
| พื้นที่รับน้ำของฝายและข้อมูลประกอบ | สภาพโดยรวมของฝายและแนวทางแก้ไขปรับปรุงเบื้องต้น |
|---|---|
| <div><p>แผนที่แสดงพื้นที่รับน้ำของฝาย</p><p>WLP01086005 หมู่ที่ 60 บ้านทุ่งกุด้าย ตำบล ปงแสนทอง อำเภอ เมืองลำปาง จังหวัด ลำปาง</p><p>ข้อมูลพื้นที่รับน้ำของฝาย</p><p>A = 4.211 ตารางกิโลเมตร</p><p>L = 8.562 กิโลเมตร</p><p>LC = 4.281 กิโลเมตร</p><p>H = 10 เมตร</p><p>s = 0.0012</p><p>c = 0.2</p><p>I = 50 มิลลิเมตร/ชั่วโมง</p><p>Return period = 100 ปี</p><p>อัตราการไหลสูงสุด = 11.71 ลบ.ม./วินาที</p></div> | <p><b>สภาพโดยรวมของฝาย</b></p> <p>เป็นฝาย คสล. มีอายุมากกว่า 15 ปี มีสภาพในแต่ละส่วนดังนี้ ส่วน Protection เหนือหน้า : ไม่มี ส่วนเหนือหน้า : ไม่มี ส่วนควบคุมน้ำ : มีสภาพปกติใช้งานได้ ส่วนท้ายน้ำ : มีสภาพปกติใช้งานได้ ส่วน Protection ท้ายน้ำ : ไม่มี ระบบส่งน้ำ : ไม่มี มีสภาพตะกอนหน้าฝาย : ปานกลาง</p> <p><b>แนวทางแก้ไขปรับปรุงเบื้องต้น</b></p> <p>มีสภาพโดยรวมปกติ ลำเหมืองมีสภาพตื้นเขิน และมีวัชพืชขึ้นค่อนข้างหนาแน่น ควรวางแผนการขุดลอก และกำจัดวัชพืชตามเวลาที่เหมาะสม</p> |
