ชื่อฝาย ชื่อลำน้ำ แม่น้ำวัง ลำน้ำสาขาของ แม่น้ำปิง ประเภทลำน้ำ แม่น้ำสายหลัก วันที่สำรวจ 13 ส.ค. 67  
หมู่บ้าน หมู่ที่ 02 สบมาย ตำบล บ้านแลง อำเภอ เมืองลำปาง จังหวัด ลำปาง  
ก่อสร้าง เมื่อปี พ.ศ. 2561 อายุฝาย 6 หน่วยงานรับผิดชอบ กรมชลประทาน ใช้แบบมาตรฐาน : กรมชลประทาน

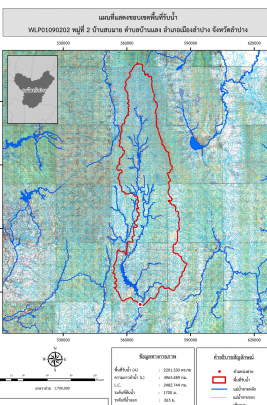
| พื้นที่รับน้ำของฝายและข้อมูลประกอบ | สภาพโดยรวมของฝายและแนวทางแก้ไขปรับปรุงเบื้องต้น |
|---|---|
| <div><p>แผนที่แสดงพื้นที่รับน้ำ<br/>WLP01090202 หมู่ที่ 2 บ้านสบมาย ตำบลบ้านแลง อำเภอเมืองลำปาง จังหวัดลำปาง</p><p>ข้อมูลพื้นที่รับน้ำ<br/>พื้นที่รับน้ำ (กม.²) : 2201.33 ตารางกิโลเมตร<br/>พื้นที่รับน้ำ (กม.²) : 4965.489 ตารางกิโลเมตร<br/>พื้นที่รับน้ำ (กม.²) : 2482.744 ตารางกิโลเมตร<br/>พื้นที่รับน้ำ (กม.²) : 1435 ตารางกิโลเมตร<br/>พื้นที่รับน้ำ (กม.²) : 0.0003 ตารางกิโลเมตร<br/>Return period = 100 ปี<br/>อัตราการไหลสูงสุด = 1008.72 ลบ.ม./วินาที</p></div> | <p><b>สภาพโดยรวมของฝาย</b></p> <p>เป็นฝาย คสล.ในความรับผิดชอบของกรมชลประทาน ก่อสร้างเมื่อปี พ.ศ.2561 มีอายุ 6 ปี</p> <p>มีสภาพในแต่ละส่วนดังนี้ ส่วน Protection เหนือน้ำ : ไม่สามารถมองเห็น ส่วนเหนือน้ำ : ส่วนพื้นที่ไม่สามารถมองเห็น ลาดด้านข้างมีสภาพปกติใช้งานได้ ส่วนควบคุมน้ำ : ปกติสามารถใช้งานได้ ส่วนท้ายน้ำ : ปกติสามารถใช้งานได้ ส่วน Protection ท้ายน้ำ : ส่วนพื้นที่ไม่สามารถมองเห็น ลาดด้านข้างมีสภาพปกติใช้งานได้ ระบบส่งน้ำ : ไม่มี</p> <p>มีสภาพตะกอนหน้าฝาย : น้อย</p> <p><b>แนวทางแก้ไขปรับปรุงเบื้องต้น</b></p> <p>มีสภาพโดยรวมปกติ ควรวางแผนมาตรการขุดลอก และกำจัดวัชพืชตามเวลาที่เหมาะสม</p> |
