ชื่อฝาย ทุ่งหลวง ชื่อลำน้ำ แม่อาจ ลำน้ำสาขาของ แม่น้ำวัง ประเภทลำน้ำ ลำห้วย วันที่สำรวจ 8 ส.ค. 67
 หมู่บ้าน หมู่ที่ 04 แม่อาจ ตำบล บ้านแลง อำเภอ เมืองลำปาง จังหวัด ลำปาง
 ก่อสร้าง เมื่อปี พ.ศ. อายุฝาย มากกว่า 20 ปี หน่วยงานรับผิดชอบ อบต.บ้านแลง ออกแบบเอง

ผลการตรวจสอบสภาพฝาย

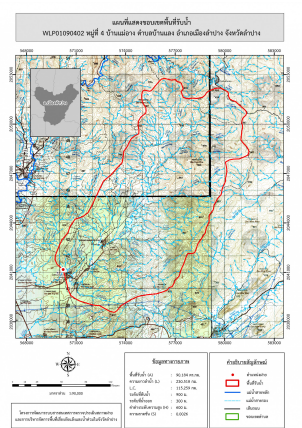
| พื้นที่รับน้ำของฝายและข้อมูลประกอบ | สภาพโดยรวมของฝายและแนวทางแก้ไขปรับปรุงเบื้องต้น |
|--|--|
| <p>ข้อมูลพื้นที่รับน้ำของฝาย</p> <p>A = 90.184 ตารางกิโลเมตร L = 230.518 กิโลเมตร LC = 115.259 กิโลเมตร H = 600 เมตร s = 0.0026 Return period = 100 ปี อัตราการไหลสูงสุด = 134.69 ลบ.ม./วินาที</p> | <p>สภาพโดยรวมของฝาย</p> <p>เป็นฝาย คสล. มีอายุมากกว่า 20 ปี มีสภาพในแต่ละส่วนดังนี้ ส่วน Protection เหนือน้ำ : ไม่มี ส่วนเหนือน้ำ : ไม่มี ส่วนควบคุมน้ำ : ปกติสามารถใช้งานได้ มีวัชพืชขึ้นน้อย ส่วนท้ายน้ำ : มีการกัดเซาะ ทรุดตัว และแตกร้าวน้อยโดยรวมปกติสามารถใช้งานได้ มีวัชพืชขึ้นน้อย ส่วน Protection ท้ายน้ำ : ไม่มี ระบบส่งน้ำ : ปกติ มีสภาพตะกอนหน้าฝาย : ปานกลาง</p> <p>แนวทางแก้ไขปรับปรุงเบื้องต้น</p> <p>มีสภาพโดยรวมปกติ ควรวางมาตรการขุดลอก และกำจัดวัชพืชตามเวลาที่เหมาะสม</p> |
