ชื่อฝาย ชื่อลำน้ำ แม่น้ำวัง ลำน้ำสาขาของ แม่น้ำปิง ประเภทลำน้ำ แม่น้ำสายหลัก วันที่สำรวจ 13 ส.ค. 67  
หมู่บ้าน หมู่ที่ 09 หาดเขียว ตำบล บ้านแลง อำเภอ เมืองลำปาง จังหวัด ลำปาง  
ก่อสร้าง เมื่อปี พ.ศ. 2561 อายุฝาย 6 หน่วยงานรับผิดชอบ กรมชลประทาน ใช้แบบมาตรฐาน : กรมชลประทาน

ผลการตรวจสอบสภาพฝาย

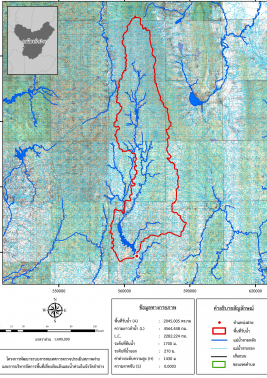
| พื้นที่รับน้ำของฝายและข้อมูลประกอบ | สภาพโดยรวมของฝายและแนวทางแก้ไขปรับปรุงเบื้องต้น |
|---|---|
| <div><p>แผนที่แสดงพื้นที่รับน้ำของฝาย WLP01090903 หมู่ที่ 9 บ้านหาดเขียว ตำบลบ้านแลง อำเภอเมืองลำปาง จังหวัดลำปาง</p><p>ข้อมูลพื้นที่รับน้ำของฝาย</p><p>A = 2045.005 ตารางกิโลเมตร</p><p>L = 4564.448 กิโลเมตร</p><p>LC = 2282.224 กิโลเมตร</p><p>H = 1430 เมตร</p><p>s = 0.0003</p><p>Return period = 100 ปี</p><p>อัตราการไหลสูงสุด = 962.96 ลบ.ม./วินาที</p></div> | <p><b>สภาพโดยรวมของฝาย</b></p> <p>เป็นฝาย คลส.ในความรับผิดชอบของกรมชลประทาน ก่อสร้างเมื่อปี พ.ศ.2561 มีอายุ 6 ปี</p> <p>มีสภาพในแต่ละส่วนดังนี้ ส่วน Protection เหนือน้ำ : ไม่สามารถมองเห็น ส่วนเหนือน้ำ :</p> <p>ส่วนพื้นที่ไม่สามารถมองเห็น ลาดด้านข้างมีสภาพปกติใช้งานได้ ส่วนควบคุมน้ำ :</p> <p>ปกติสามารถใช้งานได้ ส่วนท้ายน้ำ : ปกติสามารถใช้งานได้ ส่วน Protection ท้ายน้ำ :</p> <p>ส่วนพื้นที่ไม่สามารถมองเห็น ลาดด้านข้างมีสภาพปกติใช้งานได้ ระบบส่งน้ำ : ไม่มี</p> <p>มีสภาพตะกอนหน้าฝาย : น้อย</p> <p><b>แนวทางแก้ไขปรับปรุงเบื้องต้น</b></p> <p>มีสภาพโดยรวมปกติ ควรวางแผนการขุดลอก และกำจัดวัชพืชตามเวลาที่เหมาะสม</p> |
