ชื่อฝาย **ชื่อลำน้ำ แม่ต้า** ลำน้ำสาขาของ **แม่ต๋อย/แม่น้ำวัง** ประเภทลำน้ำ **ลำห้วย** วันที่สำรวจ **14 ส.ค. 67**
 หมู่บ้าน หมู่ที่ **05 หงกกล้วย** ตำบล **บ้านเอื้อม** อำเภอ **เมืองลำปาง** จังหวัด **ลำปาง**
 ก่อสร้าง เมื่อปี พ.ศ. **อายุฝาย มากกว่า 20 ปี** หน่วยงานรับผิดชอบ **อบต.บ้านเอื้อม**

พิกัดฝาย			
X(UTM)	539764	Y(UTM)	2038938
ลักษณะทั่วไป			
ประเภทของสันฝาย : ฝายสันมน	ความสูงสันฝาย : 1.50 เมตร	ความยาวสันฝาย : 18.00 เมตร	
ประตูระบายน้ำ : ไม่มี	ชนิดบานประตู : -	ขนาด (กว้าง*สูง) : -	จำนวน : - ชุด ชนิดเครื่องยกบาน : -
อาคารบังคับน้ำ : ไม่มี			
ระบบส่งน้ำ : ไม่มี	ลักษณะคลอง : -	ขนาดท้องคลองกว้าง : - เมตร	ความยาวประมาณ : - กิโลเมตรเมตร
ข้อมูลประวัติการซ่อม			
ปี พ.ศ.	รายการซ่อม	หน่วยงาน	หมายเหตุ

ผลการตรวจสอบสภาพฝาย

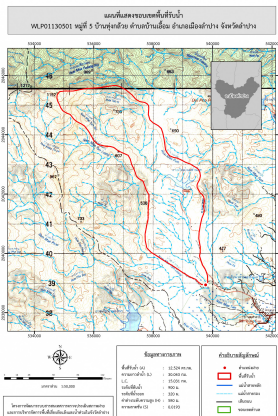
พื้นที่รับน้ำของฝายและข้อมูลประกอบ	สภาพโดยรวมของฝายและแนวทางแก้ไขปรับปรุงเบื้องต้น

<p>ข้อมูลพื้นที่รับน้ำของฝาย A = 12.524 ตารางกิโลเมตร L = 30.063 กิโลเมตร LC = 15.031 กิโลเมตร H = 580 เมตร s = 0.0193 c = I = มิลลิเมตร/ชั่วโมง Return period = 100 ปี อัตราการไหลสูงสุด = 38.81 ลบ.ม./วินาที</p>	<p>สภาพโดยรวมของฝาย เป็นฝาย คสล. มีอายุมากกว่า 20 ปี มีสภาพในแต่ละส่วนดังนี้ ส่วน Protection เหนือน้ำ : ไม่มี ส่วนเหนือน้ำ : ไม่มี ส่วนควบคุมน้ำ : มีการกัดเซาะ ทรุดตัว และแตกร่วนน้อย มีวัชพืชขึ้นน้อย ส่วนท้ายน้ำ : มีการกัดเซาะ ทรุดตัว และแตกร่วนน้อย มีวัชพืชขึ้นน้อย ส่วน Protection ท้ายน้ำ : ไม่มี ระบบส่งน้ำ : ไม่มี มีสภาพตะกอนหน้าฝาย : มาก</p> <p>แนวทางแก้ไขปรับปรุงเบื้องต้น มีสภาพโดยรวมยังพอใช้งานได้เนื่องจากสภาพฝายค่อนข้างทรุดโทรมหากซ่อมแซมอาจไม่คุ้มค่า และอาจไม่ทนทานดังนั้นสามารถใช้งานต่อไปได้แต่หากเกิดความเสียหายเพิ่มเติมควรรื้อถอนและก่อสร้างใหม่ ระหว่างการใช้งานควรวางแผนการขุดลอก และกำจัดวัชพืชตามเวลาที่เหมาะสม</p>
