การตรวจสภาพฝายและแนวทางแก้ไขปรับปรุงเพื่อเพิ่มประสิทธิภาพฝาย ในจังหวัดลำปาง

รหัสฝายที่ : WLP01131001

ชื่อฝาย หุ่นปรงเรียน(ปากกล้วย) ชื่อลำน้ำ แม่ต๋อย ลำน้ำสาขาของ แม่น้ำวัง ประเภทลำน้ำ ลำห้วย วันที่สำรวจ 14 ส.ค. 67  
หมู่บ้าน หมู่ที่ 10 หุ่นปรงเรียน ตำบล บ้านเอื้อม อำเภอ เมืองลำปาง จังหวัด ลำปาง  
ก่อสร้าง เมื่อปี พ.ศ. 2564 อายุฝาย 3 หน่วยงานรับผิดชอบ อบต.บ้านเอื้อม ใช้แบบมาตรฐาน : กรมชลประทาน

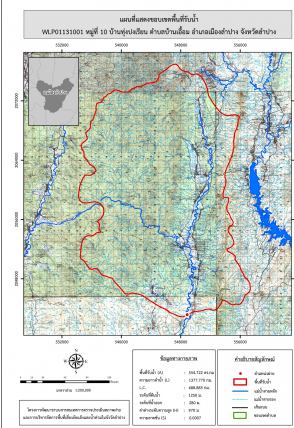
| พื้นที่รับน้ำของฝายและข้อมูลประกอบ | สภาพโดยรวมของฝายและแนวทางแก้ไขปรับปรุงเบื้องต้น |
|---|---|
| <div><p>แผนที่แสดงพื้นที่รับน้ำของฝาย WLP01131001 หมู่ที่ 10 บ้านห้วยปรงเรียน ตำบลบ้านเอื้อม อำเภอเมืองลำปาง จังหวัดลำปาง</p><p>ข้อมูลพื้นที่รับน้ำของฝาย</p><p>A = 554.722 ตารางกิโลเมตร</p><p>L = 1377.77 กิโลเมตร</p><p>LC = 688.885 กิโลเมตร</p><p>H = 970 เมตร</p><p>s = 0.0007</p><p>Return period = 100 ปี</p><p>อัตราการไหลสูงสุด = 423.18 ลบ.ม./วินาที</p></div> | <p><b>สภาพโดยรวมของฝาย</b></p> <p>เป็นฝาย คสล. สันมน ในความรับผิดชอบของอบต.บ้านเอื้อม</p> <p>ได้รับการถ่ายโอนจากกรมชลประทานก่อสร้างเมื่อปี พ.ศ.2564 มีอายุ 3 ปี</p> <p>มีสภาพในแต่ละส่วนดังนี้ ส่วน Protection เหนือน้ำ : ไม่สามารถมองเห็น ส่วนเหนือน้ำ : ส่วนพื้นที่ไม่สามารถมองเห็น ลาดด้านข้างมีสภาพปกติใช้งานได้ ส่วนควบคุมน้ำ : ปกติสามารถใช้งานได้ ส่วนท้ายน้ำ : ปกติสามารถใช้งานได้ ส่วน Protection ท้ายน้ำ : ส่วนพื้นที่ไม่สามารถมองเห็น ลาดด้านข้างมีการกัดเซาะ</p> <p>และทรุดตัวน้อยโยรมมีสภาพปกติใช้งานได้ ระบบส่งน้ำ : ปกติ มีสภาพตะกอนหน้าฝาย : น้อย</p> <p><b>แนวทางแก้ไขปรับปรุงเบื้องต้น</b></p> <p>มีสภาพโดยรวมปกติ ควรวางแผนการขุดลอก และกำจัดวัชพืชตามเวลาที่เหมาะสม</p> |
