ชื่อฝาย ชื่อลำน้ำ แม่งัง ลำน้ำสาขาของ แม่น้อย/แม่น้ำวัง ประเภทลำน้ำ ลำห้วย วันที่สำรวจ 31 ก.ค. 67
 หมู่บ้าน หมู่ที่ 03 แม่งัง ตำบล บ้านเป้า อำเภอ เมืองลำปาง จังหวัด ลำปาง
 ก่อสร้าง เมื่อปี พ.ศ. 2567 อายุฝาย 1 หน่วยงานรับผิดชอบ กรมชลประทาน ใช้แบบมาตรฐาน : กรมชลประทาน

ลักษณะทั่วไป			
ประเภทของสันฝาย : ฝายสันมน	ความสูงสันฝาย : 3.00 เมตร	ความยาวสันฝาย : 20.00 เมตร	
ประตูระบายน้ำ : มี ชนิดบานประตู : บานตรง	ขนาด (กว้าง*สูง) : 1.50*1.50	จำนวน : 2 ชุด	ชนิดเครื่องยกบาน : เครื่องกว้านคันชัก
อาคารบังคับน้ำ : มี แบบเปิด : ฝั่งซ้าย	ชนิดบานประตู : บานตรง	ชนิดเครื่องยกบาน : เครื่องกว้านคันชัก	
ระบบส่งน้ำ : มี ลักษณะคลอง : คลองตาดคอนกรีต	ขนาดท้องคลองกว้าง : 1.00 เมตร	ความยาวประมาณ : 4.00 กิโลเมตรเมตร

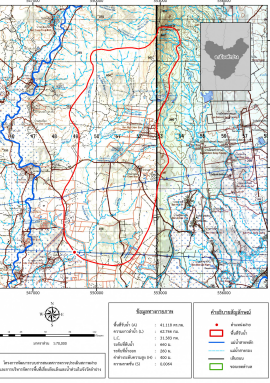
พื้นที่รับน้ำของฝายและข้อมูลประกอบ	สภาพโดยรวมของฝายและแนวทางแก้ไขปรับปรุงเบื้องต้น

<p>ข้อมูลพื้นที่รับน้ำของฝาย A = 41.118 ตารางกิโลเมตร L = 62.766 กิโลเมตร LC = 31.383 กิโลเมตร H = 400 เมตร s = 0.0064 Return period = 100 ปี อัตราการไหลสูงสุด = 82.11 ลบ.ม./วินาที</p>	<p>สภาพโดยรวมของฝาย อยู่ระหว่างการก่อสร้าง แนวทางแก้ไขปรับปรุงเบื้องต้น อยู่ระหว่างการก่อสร้าง</p>
