ชื่อฝาย **ชื่อลำน้ำ แม่งัง** ลำน้ำสาขาของ **แม่ต๋อย/แม่น้ำวัง** ประเภทลำน้ำ **ลำห้วย** วันที่สำรวจ **31 ก.ค. 67**
 หมู่บ้าน หมู่ที่ **03 แม่งัง** ตำบล **บ้านเป้า** อำเภอ **เมืองลำปาง** จังหวัด **ลำปาง**
 ก่อสร้าง เมื่อปี พ.ศ. **อายุฝาย มากกว่า 10 ปี** หน่วยงานรับผิดชอบ **อบต.บ้านเป้า** ออกแบบเอง

ผลการตรวจสอบสภาพฝาย

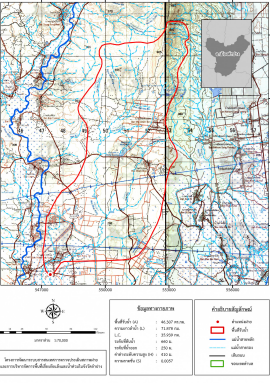
พื้นที่รับน้ำของฝายและข้อมูลประกอบ	สภาพโดยรวมของฝายและแนวทางแก้ไขปรับปรุงเบื้องต้น

<p>ข้อมูลพื้นที่รับน้ำของฝาย A = 46.307 ตารางกิโลเมตร L = 71.878 กิโลเมตร LC = 35.939 กิโลเมตร H = 410 เมตร s = 0.0057 Return period = 100 ปี อัตราการไหลสูงสุด = 88.49 ลบ.ม./วินาที</p>	<p>สภาพโดยรวมของฝาย เป็นฝาย คสล. มีอายุมากกว่า 10 ปี มีสภาพในแต่ละส่วนดังนี้ ส่วน Protection เหนือน้ำ : ไม่มี ส่วนเหนือน้ำ : ไม่มี ส่วนควบคุมน้ำ : มีการกัดเซาะ ทรุดตัว และแตกร่วนน้อย มีวัชพืชขึ้นน้อย ส่วนท้ายน้ำ : มีการกัดเซาะ ทรุดตัว และแตกร่วนน้อย มีวัชพืชขึ้นน้อย ส่วน Protection ท้ายน้ำ : ไม่มี ระบบส่งน้ำ : ปกติ มีวัชพืชขึ้นน้อย มีสภาพตะกอนหน้าฝาย : ปานกลาง</p> <p>แนวทางแก้ไขปรับปรุงเบื้องต้น มีสภาพโดยรวมยังพอใช้งานได้เนื่องจากสภาพฝายค่อนข้างทรุดโทรมหากซ่อมแซมอาจไม่คุ้มค่า และอาจไม่ทนทานดังนั้นสามารถใช้งานต่อไปได้แต่หากเกิดความเสียหายเพิ่มเติมควรรื้อถอนและก่อสร้างใหม่ ระหว่างการใช้งานควรวางแผนการขุดลอก และกำจัดวัชพืชตามเวลาที่เหมาะสม</p>
