ชื่อฝาย ทุ่งใหม่ ชื่อลำน้ำ แม่ป่าว ลำน้ำสาขาของ แม่น้ำวัง ประเภทลำน้ำ ลำห้วย วันที่สำรวจ 15 ก.ค. 67
 หมู่บ้าน หมู่ที่ 06 ใหม่ ตำบล วังเหนือ อำเภอ วังเหนือ จังหวัด ลำปาง
 ก่อสร้าง เมื่อปี พ.ศ. อายุฝาย มากกว่า 20 ปี หน่วยงานรับผิดชอบ เทศบาลตำบลบ้านใหม่ ใช้แบบมาตรฐาน : มข.2527

ผลการตรวจสอบสภาพฝาย

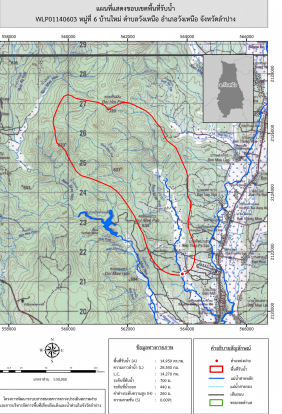
พื้นที่รับน้ำของฝายและข้อมูลประกอบ	สภาพโดยรวมของฝายและแนวทางแก้ไขปรับปรุงเบื้องต้น

<p>ข้อมูลพื้นที่รับน้ำของฝาย A = 14.959 ตารางกิโลเมตร L = 28.54 กิโลเมตร LC = 14.27 กิโลเมตร H = 260 เมตร s = 0.0091 c = 0.2 I = 20 มิลลิเมตร/ชั่วโมง Return period = 100 ปี อัตราการไหลสูงสุด = 16.63 ลบ.ม./วินาที</p>	<p>สภาพโดยรวมของฝาย เป็นฝาย มข.2527 มีอายุมากกว่า 20 ปี มีสภาพในแต่ละส่วนดังนี้ ส่วน Protection เหนือน้ำ : ไม่มี ส่วนเหนือน้ำ : ไม่มี ส่วนควบคุมน้ำ : มีการกัดเซาะ และแตกร่วนน้อย มีวัชพืชขึ้นน้อย ส่วนท้ายน้ำ : มีการกัดเซาะ และแตกร่วนน้อย มีวัชพืชขึ้นน้อย ส่วน Protection ท้ายน้ำ : ไม่มี ระบบส่งน้ำ : ปกติ มีสภาพตะกอนหน้าฝาย : ปานกลาง</p> <p>แนวทางแก้ไขปรับปรุงเบื้องต้น มีสภาพโดยรวมยังพอใช้งานได้เนื่องจากสภาพฝายค่อนข้างทรุดโทรมหากซ่อมแซมอาจไม่คุ้มค่า และอาจไม่ทนทานดังนั้นสามารถใช้งานได้แต่แต่หากเกิดความเสียหายเพิ่มเติมควรรื้อถอนและก่อสร้างใหม่ ระหว่างการใช้งานควรวางแผนการขุดลอก และกำจัดวัชพืชตามเวลาที่เหมาะสม</p>
