ชื่อฝาย ทุ่งต้นลี ชื่อลำน้ำ แม่ป่าว ลำน้ำสาขาของ แม่น้ำวัง ประเภทลำน้ำ ลำห้วย วันที่สำรวจ 15 ก.ค. 67
 หมู่บ้าน หมู่ที่ 06 ใหม่ ตำบล วังเหนือ อำเภอ วังเหนือ จังหวัด ลำปาง
 ก่อสร้าง เมื่อปี พ.ศ. อายุฝาย มากกว่า 20 ปี หน่วยงานรับผิดชอบ เทศบาลตำบลบ้านใหม่ ใช้แบบมาตรฐาน : มข.2527

ผลการตรวจสอบสภาพฝาย

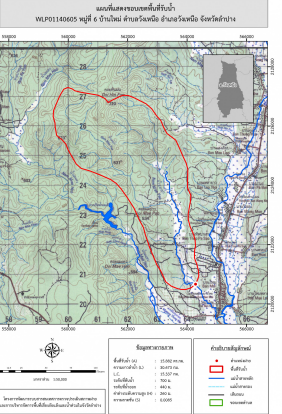
พื้นที่รับน้ำของฝายและข้อมูลประกอบ	สภาพโดยรวมของฝายและแนวทางแก้ไขปรับปรุงเบื้องต้น

<p>ข้อมูลพื้นที่รับน้ำของฝาย</p> <p>A = 15.882 ตารางกิโลเมตร L = 30.673 กิโลเมตร LC = 15.337 กิโลเมตร H = 260 เมตร s = 0.0085 c = 0.2 I = 20 มิลลิเมตร/ชั่วโมง Return period = 100 ปี อัตราการไหลสูงสุด = 17.66 ลบ.ม./วินาที</p>	<p>สภาพโดยรวมของฝาย</p> <p>เป็นฝาย มข.2527 มีอายุมากกว่า 20 ปี มีสภาพในแต่ละส่วนดังนี้ ส่วน Protection เหนือหน้า : ไม่มี ส่วนเหนือหน้า : ไม่มี ส่วนควบคุมน้ำ : ปกติมีวัชพืชขึ้นน้อย ส่วนท้ายน้ำ : ปกติมีวัชพืชขึ้นน้อย ส่วน Protection ท้ายน้ำ : ไม่มี ระบบส่งน้ำ : ปกติมีวัชพืชขึ้นน้อย มีสภาพตะกอนหน้าฝาย : น้อย</p> <p>แนวทางแก้ไขปรับปรุงเบื้องต้น</p> <p>มีสภาพโดยรวมปกติ ควรวางมาตรการขุดลอก และกำจัดวัชพืชตามเวลาที่เหมาะสม</p>
