การตรวจสภาพฝายและแนวทางแก้ไขปรับปรุงเพื่อเพิ่มประสิทธิภาพฝาย ในจังหวัดลำปาง

รหัสฝายที่ : WLP01140607

ชื่อฝาย หุ่นเตียน ชื่อลำน้ำ แม่ป้าว ลำน้ำสาขาของ แม่น้ำวัง ประเภทลำน้ำ ลำห้วย วันที่สำรวจ 15 ก.ค. 67  
หมู่บ้าน หมู่ที่ 06 ใหม่ ตำบล วังเหนือ อำเภอ วังเหนือ จังหวัด ลำปาง  
ก่อสร้าง เมื่อปี พ.ศ. อายุฝาย มากกว่า 20 ปี หน่วยงานรับผิดชอบ เทศบาลตำบลบ้านใหม่ ใช้แบบมาตรฐาน : มข.2527

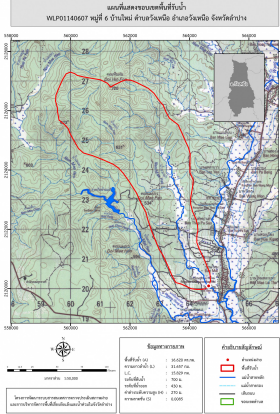
| พื้นที่รับน้ำของฝายและข้อมูลประกอบ | สภาพโดยรวมของฝายและแนวทางแก้ไขปรับปรุงเบื้องต้น |
|---|---|
| <div><p>แผนที่แสดงพื้นที่รับน้ำของฝาย WLP01140607 หมู่ที่ 6 บ้านใหม่ ตำบลวังเหนือ อำเภอวังเหนือ จังหวัดลำปาง</p><p>ข้อมูลพื้นที่รับน้ำของฝาย</p><p>A = 16.62 ตารางกิโลเมตร</p><p>L = 31.657 กิโลเมตร</p><p>LC = 15.829 กิโลเมตร</p><p>H = 270 เมตร</p><p>s = 0.0085</p><p>c = 0.2</p><p>I = 20 มิลลิเมตร/ชั่วโมง</p><p>Return period = 100 ปี</p><p>อัตราการไหลสูงสุด = 18.48 ลบ.ม./วินาที</p></div> | <p><b>สภาพโดยรวมของฝาย</b></p> <p>เป็นฝาย มข.2527 มีอายุมากกว่า 20 ปี มีสภาพในแต่ละส่วนดังนี้ ส่วน Protection เหนือน้ำ : ไม่มี ส่วนเหนือน้ำ : ไม่มี ส่วนควบคุมน้ำ : ปกติมีวัชพืชขึ้นน้อย ส่วนท้ายน้ำ : ปกติมีวัชพืชขึ้นน้อย ส่วน Protection ท้ายน้ำ : ไม่มี ระบบส่งน้ำ : ปกติมีวัชพืชขึ้นน้อย</p> <p>มีสภาพตะกอนหน้าฝาย : น้อย</p> <p><b>แนวทางแก้ไขปรับปรุงเบื้องต้น</b></p> <p>มีสภาพโดยรวมปกติ ควรวางแผนการขุดลอก และกำจัดวัชพืชตามเวลาที่เหมาะสม</p> |
