ชื่อฝาย หลวง ชื่อลำน้ำ แม่ค่อม ลำน้ำสาขาของ แม่ตู่/แม่แก้ว ประเภทลำน้ำ ลำห้วย วันที่สำรวจ 1 ส.ค. 67  
 หมู่บ้าน หมู่ที่ 02 คากกลาง ตำบล บ้านคำ อำเภอ เมืองลำปาง จังหวัด ลำปาง  
 ก่อสร้าง เมื่อปี พ.ศ. อายุฝาย มากกว่า 30 ปี หน่วยงานรับผิดชอบ อบต.บ้านคำ ใช้แบบมาตรฐาน : มข.2527

ผลการตรวจสอบสภาพฝาย

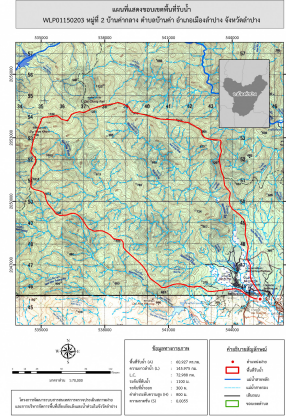
พื้นที่รับน้ำของฝายและข้อมูลประกอบ	สภาพโดยรวมของฝายและแนวทางแก้ไขปรับปรุงเบื้องต้น

<p><b>ข้อมูลพื้นที่รับน้ำของฝาย</b>                      A = 60.927 ตารางกิโลเมตร                      L = 145.975 กิโลเมตร                      LC = 72.988 กิโลเมตร                      H = 800 เมตร                      s = 0.0055                      Return period = 100 ปี                      อัตราการไหลสูงสุด = 105.2 ลบ.ม./วินาที</p>	<p><b>สภาพโดยรวมของฝาย</b>                      เป็นฝาย มข.2527 มีอายุมากกว่า 30 ปี มีสภาพในแต่ละส่วนดังนี้ ส่วน Protection เหนือน้ำ : ไม่มี ส่วนเหนือน้ำ : ไม่มี ส่วนควบคุมน้ำ : มีการกัดเซาะ ทรุดตัว แตกร้าว รั่ว และมีรูพรุนน้อย มีวัชพืชขึ้นน้อย ส่วนท้ายน้ำ : มีการกัดเซาะ ทรุดตัว แตกร้าว รั่ว และมีรูพรุนน้อย มีวัชพืชขึ้นน้อย ส่วน Protection ท้ายน้ำ : ไม่มี ระบบส่งน้ำ : ปกติ มีสภาพตะกอนหน้าฝาย : มาก</p> <p><b>แนวทางแก้ไขปรับปรุงเบื้องต้น</b>                      มีสภาพโดยรวมยังพอใช้งานได้เนื่องจากสภาพฝายค่อนข้างทรุดโทรมหากซ่อมแซมอาจไม่คุ้มค่า และอาจไม่ทันทานดังนั้นสามารถใช้งานได้แต่ต้องเฝ้าระวังความเสียหายเพิ่มเติมควรรื้อถอนและก่อสร้างใหม่ ระหว่างการใช้งานควรวางมาตรการขุดลอกและกำจัดวัชพืชตามเวลาที่เหมาะสม</p>
