การตรวจสภาพฝายและแนวทางแก้ไขปรับปรุงเพื่อเพิ่มประสิทธิภาพฝาย ในจังหวัดลำปาง

รหัสฝายที่ : WLP01150302

ชื่อฝาย ชีมา ชื่อลำน้ำ แม่ค่อม ลำน้ำสาขาของ แม่ต๋อ/แม่น้ำว้าง ประเภทลำน้ำ ลำห้วย วันที่สำรวจ 1 ส.ค. 67
 หมู่บ้าน หมู่ที่ 03 หุ่งใจ ตำบล บ้านคำ อำเภอ เมืองลำปาง จังหวัด ลำปาง
 ก่อสร้าง เมื่อปี พ.ศ. อายุฝาย มากกว่า 20 ปี หน่วยงานรับผิดชอบ อบต.บ้านคำ ใช้แบบมาตรฐาน : มข.2527

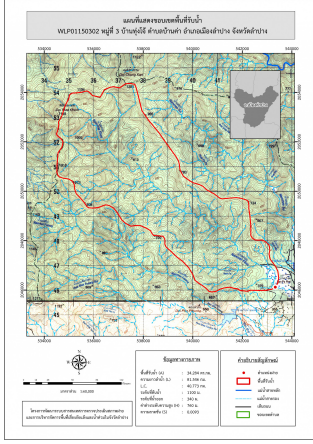
พื้นที่รับน้ำของฝายและข้อมูลประกอบ

ข้อมูลพื้นที่รับน้ำของฝาย
 A = 34.284 ตารางกิโลเมตร
 L = 81.546 กิโลเมตร
 LC = 40.773 กิโลเมตร
 H = 760 เมตร
 s = 0.0093
 Return period = 100 ปี
 อัตราการไหลสูงสุด = 73.22 ลบ.ม./วินาที
