การตรวจสภาพฝายและแนวทางแก้ไขปรับปรุงเพื่อเพิ่มประสิทธิภาพฝาย ในจังหวัดลำปาง

รหัสฝายที่ : WLP01150303

ชื่อฝาย สองสบ ชื่อลำน้ำ แม่คอม ลำน้ำสาขาของ แม่ต๋อย/แม่น้ำวัง ประเภทลำน้ำ ลำห้วย วันที่สำรวจ 1 ส.ค. 67  
หมู่บ้าน หมู่ที่ 03 หงส์โจ ตำบล บ้านคำ อำเภอ เมืองลำปาง จังหวัด ลำปาง  
ก่อสร้าง เมื่อปี พ.ศ. อายุฝาย มากกว่า 20 ปี หน่วยงานรับผิดชอบ อบต.บ้านคำ ใช้แบบมาตรฐาน :

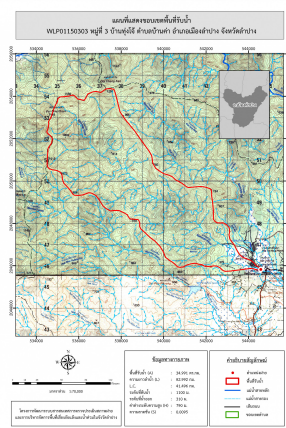
| พื้นที่รับน้ำของฝายและข้อมูลประกอบ | สภาพโดยรวมของฝายและแนวทางแก้ไขปรับปรุงเบื้องต้น |
|---|---|
| <p>แผนที่แสดงขอบเขตพื้นที่รับน้ำ<br/>WLP01150303 หมู่ 3 บ้านหงส์โจ ตำบลบ้านคำ อำเภอเมืองลำปาง จังหวัดลำปาง</p> <p>ข้อมูลพื้นที่รับน้ำของฝาย</p> <p>A = 34.991 ตารางกิโลเมตร</p> <p>L = 82.992 กิโลเมตร</p> <p>LC = 41.496 กิโลเมตร</p> <p>H = 790 เมตร</p> <p>s = 0.0095</p> <p>Return period = 100 ปี</p> <p>อัตราการไหลสูงสุด = 74.17 ลบ.ม./วินาที</p> | <p>สภาพโดยรวมของฝาย</p> <p>เป็นฝาย มข.2527 มีอายุมากกว่า 20 ปี มีสภาพในแต่ละส่วนดังนี้ ส่วน Protection เหนือน้ำ : ไม่มี ส่วนเหนือน้ำ : ไม่มี ส่วนควบคุมน้ำ : โดยรวมปกติสามารถใช้งานได้ มีวัชพืชขึ้นปานกลาง ส่วนท้ายน้ำ : โดยรวมปกติสามารถใช้งานได้ มีวัชพืชขึ้นน้อย ส่วน Protection ท้ายน้ำ : ไม่มี ระบบส่งน้ำ : ปกติมีวัชพืชขึ้นน้อย มีสภาพตะกอนหน้าฝาย : มาก</p> <p>แนวทางแก้ไขปรับปรุงเบื้องต้น</p> <p>มีสภาพโดยรวมปกติ ควรวางแผนการขุดลอก และกำจัดวัชพืชตามเวลาที่เหมาะสม</p> |
