การตรวจสอบสภาพฝายและแนวทางแก้ไขปรับปรุงเพื่อเพิ่มประสิทธิภาพฝาย ในจังหวัดลำปาง

รหัสฝายที่ : WLP01150402

ชื่อฝาย กลางบ้าน ชื่อลำน้ำ ห้วยคอม ลำน้ำสาขาของ แม่ต๋อย/แม่น้ำวัง ประเภทลำน้ำ ลำห้วย วันที่สำรวจ 1 ส.ค. 67  
หมู่บ้าน หมู่ที่ 04 ค่ำหลวง ตำบล บ้านคำ อำเภอ เมืองลำปาง จังหวัด ลำปาง  
ก่อสร้าง เมื่อปี พ.ศ. อายุฝาย มากกว่า 20 ปี หน่วยงานรับผิดชอบ อบต.บ้านคำ ออกแบบเอง

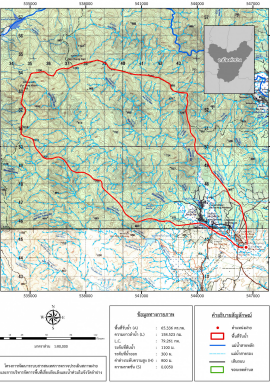
| พื้นที่รับน้ำของฝายและข้อมูลประกอบ | สภาพโดยรวมของฝายและแนวทางแก้ไขปรับปรุงเบื้องต้น |
|---|---|
| <div><p>แผนที่แสดงขอบเขตพื้นที่รับน้ำ<br/>WLP01150402 หมู่ที่ 4 บ้านคำหลวง ตำบลบ้านคำ อำเภอเมืองลำปาง จังหวัดลำปาง</p><p>ข้อมูลพื้นที่รับน้ำของฝาย</p><p>A = 65.336 ตารางกิโลเมตร</p><p>L = 158.523 กิโลเมตร</p><p>LC = 79.261 กิโลเมตร</p><p>H = 800 เมตร</p><p>s = 0.005</p><p>Return period = 100 ปี</p><p>อัตราการไหลสูงสุด = 109.93 ลบ.ม./วินาที</p></div> | <p><b>สภาพโดยรวมของฝาย</b></p> <p>เป็นฝาย คสล. มีอายุมากกว่า 20 ปี มีสภาพในแต่ละส่วนดังนี้ ส่วน Protection เหนือน้ำ : ไม่มี ส่วนเหนือน้ำ : ไม่มี ส่วนควบคุมน้ำ : มีการกัดเซาะ ทรุดตัว และแตกร่วนน้อย มีวัชพืชขึ้นน้อย ส่วนท้ายน้ำ : มีการกัดเซาะ ทรุดตัว และแตกร่วนน้อย มีวัชพืชขึ้นน้อย ส่วน Protection ท้ายน้ำ : ไม่มี ระบบส่งน้ำ : ปกติ มีวัชพืชขึ้นน้อย มีสภาพตะกอนหน้าฝาย : มาก</p> <p><b>แนวทางแก้ไขปรับปรุงเบื้องต้น</b></p> <p>มีสภาพโดยรวมยังพอใช้งานได้เนื่องจากสภาพฝายค่อนข้างทรุดโทรมหากซ่อมแซมอาจไม่คุ้มค่า และอาจไม่ทนทานดังนั้นสามารถใช้งานต่อไปได้แต่หาทดเกิดความเสียหายเพิ่มเติมควรรื้อถอนและก่อสร้างใหม่ ระหว่างการใช้งานควรวางแผนการขุดลอก และกำจัดวัชพืชตามเวลาที่เหมาะสม</p> |
