ชื่อฝาย หุ่นแก้ว ชื่อลำน้ำ ห้วยม่วง ลำน้ำสาขาของ แม่คอม/แม่ต๋อย/แม่น้ำวัง ประเภทลำน้ำ ลำห้วย วันที่สำรวจ 1 ส.ค. 67  
หมู่บ้าน หมู่ที่ 04 คำหลวง ตำบล บ้านคำ อำเภอ เมืองลำปาง จังหวัด ลำปาง  
ก่อสร้าง เมื่อปี พ.ศ. อายุฝาย มากกว่า 20 ปี หน่วยงานรับผิดชอบ อบต.บ้านคำ ใช้แบบมาตรฐาน : มข.2527

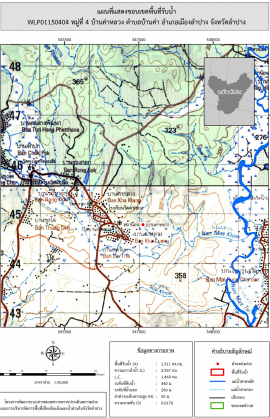
| พื้นที่รับน้ำของฝายและข้อมูลประกอบ | สภาพโดยรวมของฝายและแนวทางแก้ไขปรับปรุงเบื้องต้น |
|---|---|
| <div><p>แผนที่แสดงพื้นที่รับน้ำของฝาย<br/>WLP01150404 หมู่ที่ 4 บ้านคำหลวง ตำบลบ้านคำ อำเภอเมืองลำปาง จังหวัดลำปาง</p><p>ข้อมูลพื้นที่รับน้ำของฝาย<br/>A = 1.511 ตารางกิโลเมตร<br/>L = 2.937 กิโลเมตร<br/>LC = 1.469 กิโลเมตร<br/>H = 50 เมตร<br/>s = 0.017<br/>c = 0.2<br/>I = 100 มิลลิเมตร/ชั่วโมง<br/>Return period = 100 ปี<br/>อัตราการไหลสูงสุด = 8.4 ลบ.ม./วินาที</p></div> | <p><b>สภาพโดยรวมของฝาย</b><br/>เป็นฝาย มข.2527 มีอายุมากกว่า 20 ปี มีสภาพในแต่ละส่วนดังนี้ ส่วน Protection เหนือหน้า : ไม่มี ส่วนเหนือหน้า : ไม่มี ส่วนควบคุมน้ำ : โดยรวมปกติสามารถใช้งานได้ มีวัชพืชขึ้นน้อย ส่วนท้ายน้ำ : โดยรวมปกติสามารถใช้งานได้ มีวัชพืชขึ้นน้อย ส่วน Protection ท้ายน้ำ : ไม่มี ระบบส่งน้ำ : ปกติมีวัชพืชขึ้นน้อย มีสภาพตะกอนหน้าฝาย : ปานกลาง</p> <p><b>แนวทางแก้ไขปรับปรุงเบื้องต้น</b><br/>มีสภาพโดยรวมปกติ ควรวางแผนการขุดลอก และกำจัดวัชพืชตามเวลาที่เหมาะสม</p> |
