ชื่อฝาย ห่งปึง ชื่อลำน้ำ แม่สุย ลำน้ำสาขาของ แม่คอม/แม่ต๋อย/แม่น้ำวัง ประเภทลำน้ำ ลำห้วย วันที่สำรวจ 2 ส.ค. 67  
หมู่บ้าน หมู่ที่ 07 ตำบลบ้านคำ อำเภอ เมืองลำปาง จังหวัด ลำปาง  
ก่อสร้าง เมื่อปี พ.ศ. อายุฝาย มากกว่า 30 ปี หน่วยงานรับผิดชอบ อบต.บ้านคำ ใช้แบบมาตรฐาน : มข.2527

ผลการตรวจสอบสภาพฝาย

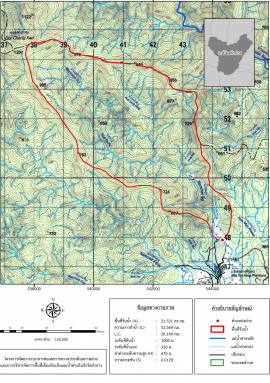
| พื้นที่รับน้ำของฝายและข้อมูลประกอบ | สภาพโดยรวมของฝายและแนวทางแก้ไขปรับปรุงเบื้องต้น |
|---|---|
| <div><p>แผนที่แสดงขอบเขตพื้นที่รับน้ำ<br/>WLP01150704 หมู่ที่ 7 ตำบลบ้านคำ อำเภอเมืองลำปาง จังหวัดลำปาง</p><p>ข้อมูลพื้นที่รับน้ำของฝาย</p><p>A = 21.531 ตารางกิโลเมตร</p><p>L = 52.368 กิโลเมตร</p><p>LC = 26.184 กิโลเมตร</p><p>H = 670 เมตร</p><p>s = 0.0128</p><p>c =</p><p>I = มิลลิเมตร/ชั่วโมง</p><p>Return period = 100 ปี</p><p>อัตราการไหลสูงสุด = 54.61 ลบ.ม./วินาที</p></div> | <p><b>สภาพโดยรวมของฝาย</b></p> <p>เป็นฝาย มข.2527 มีอายุมากกว่า 30 ปี มีสภาพในแต่ละส่วนดังนี้ ส่วน Protection เหนือหน้า : ไม่มี ส่วนเหนือหน้า : ไม่มี ส่วนควบคุมน้ำ : โดยรวมปกติสามารถใช้งานได้ มีวัชพืชขึ้นน้อย ส่วนท้ายน้ำ : โดยรวมปกติสามารถใช้งานได้ มีวัชพืชขึ้นน้อย ส่วน Protection ท้ายน้ำ : ไม่มี ระบบส่งน้ำ : มีการกัดเซาะ ทรุดตัว และแตกร้าวนปานกลาง มีรูโหว่ ร้าว และมีการเคลื่อนตัวน้อย ควรได้รับการปรับปรุง มีสภาพตะกอนหน้าฝาย : มาก</p> <p><b>แนวทางแก้ไขปรับปรุงเบื้องต้น</b></p> <p>ตัวฝายมีสภาพโดยรวมปกติ ควรวางมาตรการขุดลอก และกำจัดวัชพืชตามเวลาที่เหมาะสม แต่ประตูน้ำปากคลอง และคลองส่งน้ำ ควรได้รับการปรับปรุง เพื่อแก้ไขบรรเทาการกัดเซาะบริเวณปากคลองส่งน้ำ โดยการก่อสร้างผนังป้องกันการกัดเซาะ และก่อสร้างประตูน้ำปากคลองใหม่</p> |
