ชื่อฝาย นพู่ ชื่อลำน้ำ แมยว ลำน้ำสาขาของ แม่น้ำวัง ประเภทลำน้ำ ลำห้วย วันที่สำรวจ 3 ต.ค. 66  
 หมู่บ้าน หมู่ที่ 01 ป่าเที่ยง ตำบล แม่สัน อำเภอ หางฉัตร จังหวัด ลำปาง  
 ก่อสร้าง เมื่อปี พ.ศ. 2537 อายุฝาย 29 หน่วยงานรับผิดชอบ อบจ.ลำปาง ใช้แบบมาตรฐาน : มข.2527

ลักษณะทั่วไป			
ประเภทของสันฝาย : ฝายไหลตกตรง	ความสูงสันฝาย : 1.30 เมตร	ความยาวสันฝาย : 16.00 เมตร	
ประตูระบายน้ำ : มี	ชนิดบานประตู : บานตรง	ขนาด (กว้าง*สูง) : 1.50*1.30	จำนวน : 1 ชุด
อาคารบังคับน้ำ : มี	แบบเปิด : ผังซ้าย	ชนิดบานประตู : -	ชนิดเครื่องยกบาน : -
ระบบส่งน้ำ : มี	ลักษณะคลอง : คลองดิน	ขนาดท้องคลองกว้าง : 2.50 เมตร	ความยาวประมาณ : 2.00 กิโลเมตรเมตร

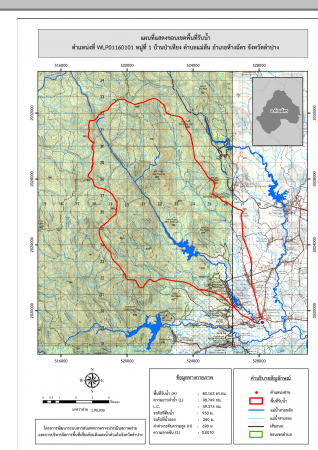
<p>ข้อมูลพื้นที่รับน้ำของฝาย                      A = 80.162 ตารางกิโลเมตร                      L = 98.749 กิโลเมตร                      LC = 49.375 กิโลเมตร                      H = 690 เมตร                      s = 0.007                      Return period = 100 ปี                      อัตราการไหลสูงสุด = 125.05 ลบ.ม./วินาที</p>	<p><b>สภาพโดยรวมของฝาย</b></p> <p>"เป็นฝาย มข.2527 ก่อสร้างเมื่อปี พ.ศ.2537 มีอายุ 29 ปี มีสภาพในแต่ละส่วนดังนี้ ส่วน Protection เหนือน้ำ : ไม่มี ส่วนเหนือน้ำ : ไม่มี ส่วนควบคุมน้ำ : มีการกัดเซาะน้อย มีรูโพรง และรั้วปานกลาง (รั้วลอดได้ตัวฝาย) มีวัชพืชขึ้นน้อย ส่วนท้ายน้ำ : มีการกัดเซาะ ทรุดตัว แตกร้าว มีรูโพรง และรั้วปานกลาง มีวัชพืชขึ้นน้อย ส่วน Protection ท้ายน้ำ : ไม่มี ระบบส่งน้ำ : ปกติมีวัชพืชขึ้นน้อย มีสภาพตะกอนหน้าฝาย : ปานกลาง"</p> <p><b>แนวทางแก้ไขปรับปรุงเบื้องต้น</b></p> <p>"เนื่องจากมีการรั้วลอดได้ฝายในฤดูแล้งไม่สามารถเก็บน้ำได้ คาดว่าจะมีรูโพรงในตัวฝาย การซ่อมแซมฝายที่รั้วลอดได้ค่อนข้างยาก และมีโอกาสจะรั้วอีกตั้งนั้นควรรื้อถอน และก่อสร้างใหม่ให้รูปแบบ และขนาดที่เหมาะสมกับหน้าตัดลำน้ำ และปริมาณน้ำหลาก"</p>
