ชื่อฝาย หนองดิน      ชื่อลำน้ำ คลองขาววา      ลำน้ำสาขาของ หนองกระทิง/แม่น้ำวัง      ประเภทลำน้ำ ลำห้วย      วันที่สำรวจ 13 ส.ค. 67  
หมู่บ้าน หมู่ที่      ตำบล ต้นธงชัย      อำเภอ เมืองลำปาง      จังหวัด ลำปาง  
13 หนองละคอนพัฒนา  
ก่อสร้าง เมื่อปี พ.ศ.      อายุฝาย มากกว่า 20 ปี      หน่วยงานรับผิดชอบ เทศบาลตำบลต้นธงชัย ออกแบบเอง

ผลการตรวจสอบสภาพฝาย

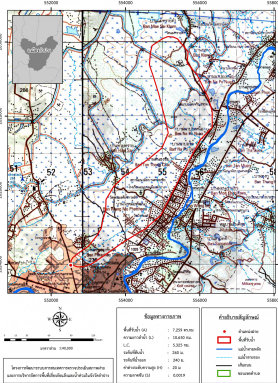
| พื้นที่รับน้ำของฝายและข้อมูลประกอบ | สภาพโดยรวมของฝายและแนวทางแก้ไขปรับปรุงเบื้องต้น |
|---|---|
| <div><p>แผนที่แสดงเขตชลประทานพื้นที่รับน้ำ<br/>WLP01171301 หมู่ที่ 13 ตำบลหนองละคอนพัฒนา อำเภอเมืองลำปาง จังหวัดลำปาง</p><p>ข้อมูลพื้นที่รับน้ำของฝาย</p><p>A = 7.259 ตารางกิโลเมตร<br/>L = 10.65 กิโลเมตร<br/>LC = 5.325 กิโลเมตร<br/>H = 20 เมตร<br/>s = 0.0019<br/>c = 0.2<br/>I = 20 มิลลิเมตร/ชั่วโมง<br/>Return period = 100 ปี<br/>อัตราการใช้สูงสุด = 8.07 ลบ.ม./วินาที</p></div> | <p><b>สภาพโดยรวมของฝาย</b></p> <p>เป็นฝาย คสล. มีอายุมากกว่า 20 ปี มีสภาพในแต่ละส่วนดังนี้ ส่วน Protection เหนือน้ำ : ไม่มี ส่วนเหนือน้ำ : ไม่มี ส่วนควบคุมน้ำ : มีการกัดเซาะ ทรุดตัว และแตกร้าวเล็กน้อย มีวัชพืชขึ้นน้อย ส่วนท้ายน้ำ : มีการกัดเซาะ ทรุดตัว และแตกร้าวเล็กน้อย มีวัชพืชขึ้นน้อย ส่วน Protection ท้ายน้ำ : ไม่มี ระบบส่งน้ำ : ไม่มี มีสภาพตะกอนหน้าฝาย : ปานกลาง</p> <p><b>แนวทางแก้ไขปรับปรุงเบื้องต้น</b></p> <p>มีสภาพโดยรวมยังพอใช้งานได้เนื่องจากสภาพฝายค่อนข้างทรุดโทรมหากซ่อมแซมอาจไม่คุ้มค่า และอาจไม่ทนทานดังนั้นสามารถใช้งานต่อไปได้แต่หากเกิดความเสียหายเพิ่มเติมควรรื้อถอนและก่อสร้างใหม่ ระหว่างการใช้งานควรวางแผนการขุดลอกและกำจัดวัชพืชตามเวลาที่เหมาะสม</p> |
