ชื่อฝาย

ห้วยลึก

ผลการตรวจสอบสภาพฝาย

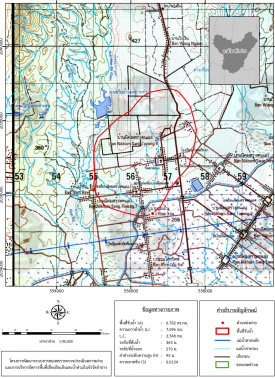
| พื้นที่รับน้ำของฝายและข้อมูลประกอบ | สภาพโดยรวมของฝายและแนวทางแก้ไขปรับปรุงเบื้องต้น |
| <div></div> <div><p>ข้อมูลพื้นที่รับน้ำของฝาย</p><p>A = 6.782 ตารางกิโลเมตร</p><p>L = 7.096 กิโลเมตร</p><p>LC = 3.548 กิโลเมตร</p><p>H = 95 เมตร</p><p>s = 0.0134</p><p>c = 0.2</p><p>I = 70 มิลลิเมตร/ชั่วโมง</p><p>Return period = 100 ปี</p><p>อัตราการไหลสูงสุด = 26.4 ลบ.ม./วินาที</p></div> | <p>สภาพโดยรวมของฝาย</p> <p>ตัวฝายถูกกัดเซาะพังเสียหายหมดสภาพ</p> <p>แนวทางแก้ไขปรับปรุงเบื้องต้น</p> <p>ควรรื้อถอน และก่อสร้างใหม่โดยให้พิจารณาจาก 4 ส่วนดังนี้</p> <ol style="list-style-type: none"><li>มีรูปแบบของฝายให้เหมาะสมกับลักษณะภูมิประเทศ ความลาดชันและปริมาณตะกอนในลำน้ำ</li><li>ความยาวสันฝายไม่น้อยกว่าความกว้างลำน้ำเดิม</li><li>ความสูงสันฝายเหมาะสมไม่ทำให้เกิดน้ำล้นตลิ่งในช่วงน้ำหลาก</li><li>อาคารสลายพลังงานด้านหลังตัวฝายสามารถลดพลังงานของน้ำไม่ทำให้เกิดการกัดเซาะท้ายฝาย</li></ol> |
