| ชื่อฝาย | ชื่อลำน้ำ | ห้วยหลวง | ลำน้ำสาขาของ | ประเภทลำน้ำ | ลำห้วย | วันที่สำรวจ | 16 ส.ค. 67 |
| หมู่บ้าน หมู่ที่ 12 ศรีไตรภูมิ | ตำบล นิคมพัฒนา | อำเภอ เมืองลำปาง | จังหวัด ลำปาง | | | | |

ผลการตรวจสอบสภาพฝาย

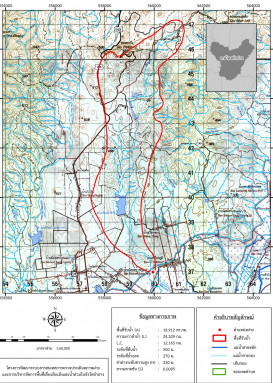
| พื้นที่รับน้ำของฝายและข้อมูลประกอบ | สภาพโดยรวมของฝายและแนวทางแก้ไขปรับปรุงเบื้องต้น |
|---|---|
| <div><p>แผนที่แสดงขอบเขตพื้นที่รับน้ำ<br/>WLP01181201 หมู่ที่ 12 ตำบลนิคมพัฒนา อำเภอเมืองลำปาง จังหวัดลำปาง</p><p>ข้อมูลพื้นที่รับน้ำของฝาย</p><p>A = 18.912 ตารางกิโลเมตร<br/>L = 24.329 กิโลเมตร<br/>LC = 12.165 กิโลเมตร<br/>H = 230 เมตร<br/>s = 0.0095<br/>c = 0.2<br/>I = 30 มิลลิเมตร/ชั่วโมง<br/>Return period = 100 ปี<br/>อัตราการไหลสูงสุด = 31.55 ลบ.ม./วินาที</p></div> | <p>สภาพโดยรวมของฝาย</p> <p>ตัวฝายถูกกัดเซาะพังเสียหายหมดสภาพ</p> <p>แนวทางแก้ไขปรับปรุงเบื้องต้น</p> <p>ควรรื้อถอน และก่อสร้างใหม่โดยให้พิจารณาจาก 4 ส่วนดังนี้</p> <ol style="list-style-type: none"><li>มีรูปแบบของฝายให้เหมาะสมกับลักษณะภูมิประเทศ ความลาดชันและปริมาณตะกอนในลำน้ำ</li><li>ความยาวสันฝายไม่น้อยกว่าความกว้างลำน้ำเดิม</li><li>ความสูงสันฝายเหมาะสมไม่ทำให้เกิดน้ำล้นตลิ่งในช่วงน้ำหลาก</li><li>อาคารสลายพลังงานด้านหลังตัวฝายสามารถลดพลังงานของน้ำไม่ทำให้เกิดการกัดเซาะท้ายฝาย</li></ol> |
