ชื่อฝาย ต้นตะเคียน      ชื่อลำน้ำ แม่กาด      ลำน้ำสาขาของ แม่น้ำวัง      ประเภทลำน้ำ ลำห้วย      วันที่สำรวจ 18 ธ.ค. 66  
 หมู่บ้าน หมู่ที่ 02 ดง      ตำบล นายาง      อำเภอ สบปราบ      จังหวัด ลำปาง  
 ก่อสร้าง เมื่อปี พ.ศ. 2562      อายุฝาย 4      หน่วยงานรับผิดชอบ -      ออกแบบเอง

**ลักษณะทั่วไป**

**ผลการตรวจสอบสภาพฝาย**

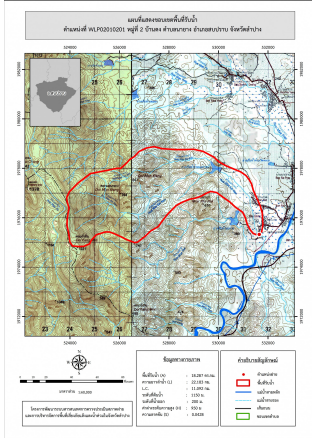
## พื้นที่รับน้ำของฝายและข้อมูลประกอบ

## ข้อมูลพื้นที่รับน้ำของฝาย

A = 18.287 ตารางกิโลเมตร

L = 22.183 กิโลเมตร

LC = 11.092 กิโลเมตร

H = 950 เมตร

อัตราการไหลสูงสุด = 40.67 ลบ.ม./วินาที
