การตรวจสภาพฝายและแนวทางแก้ไขปรับปรุงเพื่อเพิ่มประสิทธิภาพฝาย ในจังหวัดลำปาง

รหัสฝายที่ : WLP02010203

ชื่อฝาย หุ่นตงบน ชื่อลำน้ำ แม่เย็น ลำน้ำสาขาของ แม่น้ำวัง ประเภทลำน้ำ ลำห้วย วันที่สำรวจ 25 ก.ค. 67  
หมู่บ้าน หมู่ที่ 02 ตง ตำบล วังทรายคำ อำเภอ วังเหนือ จังหวัด ลำปาง  
ก่อสร้าง เมื่อปี พ.ศ. อายุฝาย มากกว่า 20 ปี หน่วยงานรับผิดชอบ อบต.วังทรายคำ ออกแบบเอง

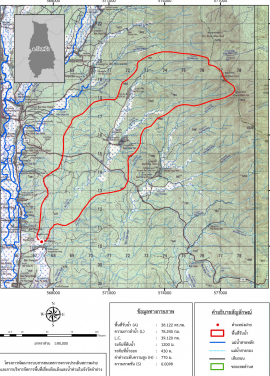
| พื้นที่รับน้ำของฝายและข้อมูลประกอบ | สภาพโดยรวมของฝายและแนวทางแก้ไขปรับปรุงเบื้องต้น |
|---|---|
| <div><p>แผนที่แสดงขอบเขตพื้นที่รับน้ำ<br/>WLP02010203 หมู่ที่ 2 บ้านตง ตำบลวังทรายคำ อำเภอวังเหนือ จังหวัดลำปาง</p><p>ข้อมูลพื้นที่รับน้ำของฝาย</p><p>A = 38.122 ตารางกิโลเมตร<br/>L = 78.24 กิโลเมตร<br/>LC = 39.12 กิโลเมตร<br/>H = 770 เมตร<br/>s = 0.0098<br/>Return period = 100 ปี<br/>อัตราการไหลสูงสุด = 78.28 ลบ.ม./วินาที</p></div> | <p><b>สภาพโดยรวมของฝาย</b></p> <p>เป็นฝาย คสล. มีอายุมากกว่า 20 ปี มีสภาพในแต่ละส่วนดังนี้ ส่วน Protection เหนือหน้า : ไม่มี ส่วนเหนือหน้า : ไม่สามารถมองเห็น ส่วนควบคุมน้ำ : มีการกัดเซาะ และแตกร้าวน้อย มีวัชพืชขึ้นน้อย ส่วนท้ายน้ำ : มีการกัดเซาะ และแตกร้าวเล็กน้อย มีวัชพืชขึ้นน้อย ส่วน Protection ท้ายน้ำ : ไม่มี ระบบส่งน้ำ : ปกติ มีสภาพตะกอนหน้าฝาย : น้อย</p> <p><b>แนวทางแก้ไขปรับปรุงเบื้องต้น</b></p> <p>มีสภาพโดยรวมยังพอใช้งานได้เนื่องจากสภาพฝายค่อนข้างทรุดโทรมหากซ่อมแซมอาจไม่คุ้มค่า และอาจไม่ทนทานดังนั้นสามารถใช้งานต่อไปได้แต่หาทดเกิดความเสียหายเพิ่มเติมควรรื้อถอน และก่อสร้างใหม่ ระหว่างการใช้งานควรวางแผนการขุดลอก และกำจัดวัชพืชตามเวลาที่เหมาะสม</p> |
