ชื่อฝาย ห้วยจี่ระ ชื่อลำน้ำ ห้วยจี่ระ ลำน้ำสาขาของ แม่น้ำจาง ประเภทลำน้ำ ลำห้วย วันที่สำรวจ 24 ก.ค. 66
 หมู่บ้าน หมู่ที่ 6 แม่ส้าน ตำบล บ้านดง อำเภอ แม่เมาะ จังหวัด ลำปาง
 ก่อสร้าง เมื่อปี พ.ศ. อายุฝาย มากกว่า 15 ปี หน่วยงานรับผิดชอบ อบต.บ้านดง ใช้แบบมาตรฐาน : กรมทรัพยากรน้ำ

พิกัดฝาย			
X(UTM)	577742	Y(UTM)	2037044
ลักษณะทั่วไป			
ประเภทของสันฝาย : ฝายสันกว้าง	ความสูงสันฝาย : 2.50 เมตร	ความยาวสันฝาย : 24.00 เมตร	
ประตูระบายน้ำ : มี	ชนิดบานประตู : บานตรง	ขนาด (กว้าง*สูง) : -	จำนวน : 1 ชุด ชนิดเครื่องยกบาน : -
อาคารบังคับน้ำ : ไม่มี			
ระบบส่งน้ำ : ไม่มี	ลักษณะคลอง : -	ขนาดท้องคลองกว้าง : - เมตร	ความยาวประมาณ : - กิโลเมตรเมตร
ข้อมูลประวัติการซ่อม			
ปี พ.ศ.	รายการซ่อม	หน่วยงาน	หมายเหตุ

ผลการตรวจสอบสภาพฝาย

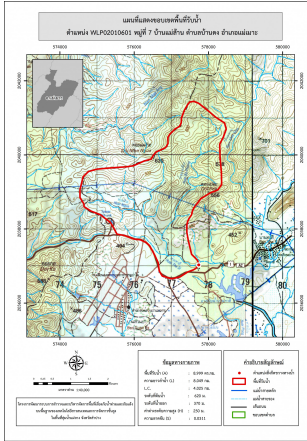
พื้นที่รับน้ำของฝายและข้อมูลประกอบ	สภาพโดยรวมของฝายและแนวทางแก้ไขปรับปรุงเบื้องต้น

<p>ข้อมูลพื้นที่รับน้ำของฝาย</p> <p>A = 9 ตารางกิโลเมตร</p> <p>L = 8.05 กิโลเมตร</p> <p>LC = 4.03 กิโลเมตร</p> <p>H = 250 เมตร</p> <p>s = 0.03</p> <p>c = 0.1</p> <p>l = 75 มิลลิเมตร/ชั่วโมง</p> <p>Return period = 100 ปี</p> <p>อัตราการไหลสูงสุด = 18.76 ลบ.ม./วินาที</p>	<p>สภาพโดยรวมของฝาย</p> <p>เป็นฝายในความรับผิดชอบของ อบต.บ้านดง โดยได้รับโอนจากกรมทรัพยากรน้ำ</p> <p>มีสภาพในแต่ละส่วนดังนี้</p> <p>ส่วน Protection เหนือน้ำ : ไม่สามารถมองเห็น</p> <p>ส่วนเหนือน้ำ : มีสภาพปกติ มีตะกอนปานกลาง</p> <p>ส่วนควบคุมน้ำ : มีสภาพปกติ</p> <p>ส่วนท้ายน้ำ : มีสภาพปกติ มีวัชพืชขึ้นน้อย</p> <p>ส่วน Protection ท้ายน้ำ : มีสภาพปกติ มีวัชพืชขึ้นน้อย</p> <p>แนวทางแก้ไขปรับปรุงเบื้องต้น</p> <p>ตัวฝายมีสภาพปกติสามารถใช้งานได้ ควรวางมาตรการขุดลอก และกำจัดวัชพืชตามระยะเวลาที่เหมาะสมของพื้นที่</p>
