ชื่อฝาย ชื่อลำน้ำ ห้วยนา ลำน้ำสาขาของ แม่น้ำจาง ประเภทลำน้ำ ลำห้วย วันที่สำรวจ 27 เม.ย. 66
 หมู่บ้าน หมู่ที่ 1 แม่จาง ตำบล นาสัก อำเภอ แม่เมาะ จังหวัด ลำปาง
 ก่อสร้าง เมื่อปี พ.ศ. อายุฝาย มากกว่า 15 ปี หน่วยงานรับผิดชอบ อบต.นาสัก ออกแบบเอง

ลักษณะทั่วไป			
ประเภทของสันฝาย : ฝายสันกว้าง	ความสูงสันฝาย : 1.50 เมตร	ความยาวสันฝาย : 15.00 เมตร	
ประตูระบายน้ำ : มี	ชนิดบานประตู : บานตรง	ขนาด (กว้าง*สูง) : 1.20*1.50	จำนวน : 1 ชุด ชนิดเครื่องยกบาน : -
อาคารบังคับน้ำ : ไม่มี			
ระบบส่งน้ำ : ไม่มี	ลักษณะคลอง : -	ขนาดท้องคลองกว้าง : - เมตร	ความยาวประมาณ : - กิโลเมตรเมตร
ข้อมูลประวัติการซ่อม			
ปี พ.ศ.	รายการซ่อม	หน่วยงาน	หมายเหตุ

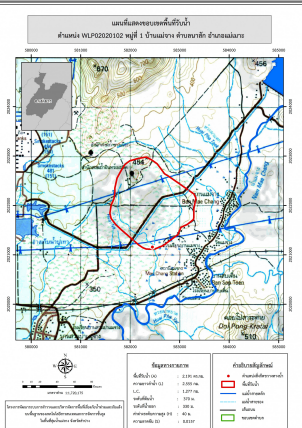
พื้นที่รับน้ำของฝายและข้อมูลประกอบ	สภาพโดยรวมของฝายและแนวทางแก้ไขปรับปรุงเบื้องต้น

<p>ข้อมูลพื้นที่รับน้ำของฝาย</p> <p>A = 2.19 ตารางกิโลเมตร</p> <p>L = 2.56 กิโลเมตร</p> <p>LC = 1.28 กิโลเมตร</p> <p>H = 40 เมตร</p> <p>s = 0.02</p> <p>c = 0.1</p> <p>I = 115 มิลลิเมตร/ชั่วโมง</p> <p>Return period = 100 ปี</p> <p>อัตราการไหลสูงสุด = 7.01 ลบ.ม./วินาที</p>	<p>สภาพโดยรวมของฝาย</p> <p>เป็นฝาย คสล. ในความรับผิดชอบของ อบต.นาสัก มีองค์ประกอบ และสภาพฝายดังนี้</p> <p>ส่วนเหนือน้ำ : มีวัชพืชขึ้นหนาแน่นมากไม่สามารถมองเห็นได้ และมีตะกอนมาก</p> <p>ส่วนควบคุมน้ำ : มีสภาพปกติสามารถใช้งานได้ มีวัชพืชขึ้นหนาแน่น</p> <p>ส่วนท้ายน้ำ : มีสภาพปกติสามารถใช้งานได้ มีตะกอนปานกลาง</p> <p>ระบบส่งน้ำ : มีสภาพปกติสามารถใช้งานได้ มีวัชพืชขึ้นปานกลาง</p> <p>แนวทางแก้ไขปรับปรุงเบื้องต้น</p> <p>ตัวฝายมีสภาพปกติสามารถใช้งานได้ ควรวางมาตรการขุดลอก</p> <p>กำจัดวัชพืชตามระยะเวลาที่เหมาะสมของพื้นที่</p>
