ชื่อฝาย ชื่อลำน้ำ ห้วยแม่บ่วง ลำน้ำสาขาของ ห้วยแม่หลวง/แม่จาง ประเภทลำน้ำ ลำห้วย วันที่สำรวจ 27 เม.ย. 66  
 หมู่บ้าน หมู่ที่ 2 ปางบ่วง ตำบล นาสัก อำเภอ แม่เมาะ จังหวัด ลำปาง  
 ก่อสร้าง เมื่อปี พ.ศ. อายุฝาย มากกว่า 10 ปี หน่วยงานรับผิดชอบ อบต.นาสัก ออกแบบเอง

ลักษณะทั่วไป			
ประเภทของสันฝาย : ฝายสันมน	ความสูงสันฝาย : 1.50 เมตร	ความยาวสันฝาย : 10.00 เมตร	
ประตูระบายน้ำ : มี	ชนิดบานประตู : บานตรง	ขนาด (กว้าง*สูง) : 1.50*1.50	จำนวน : 1 ชุด ชนิดเครื่องยกบาน : -
อาคารบังคับน้ำ : ไม่มี			
ระบบส่งน้ำ : ไม่มี	ลักษณะคลอง : -	ขนาดท้องคลองกว้าง : - เมตร	ความยาวประมาณ : - กิโลเมตรเมตร
ข้อมูลประวัติการซ่อม			
ปี พ.ศ.	รายการซ่อม	หน่วยงาน	หมายเหตุ

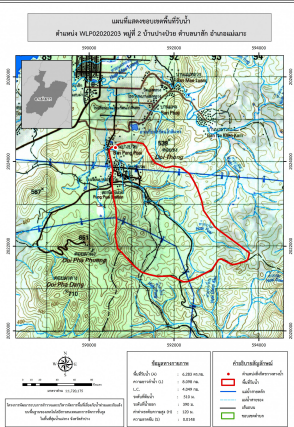
พื้นที่รับน้ำของฝายและข้อมูลประกอบ	สภาพโดยรวมของฝายและแนวทางแก้ไขปรับปรุงเบื้องต้น

<p>ข้อมูลพื้นที่รับน้ำของฝาย</p> <p>A = 6.28 ตารางกิโลเมตร</p> <p>L = 8.1 กิโลเมตร</p> <p>LC = 4.05 กิโลเมตร</p> <p>H = 120 เมตร</p> <p>s = 0.01</p> <p>c = 0.1</p> <p>I = 70 มิลลิเมตร/ชั่วโมง</p> <p>Return period = 100 ปี</p> <p>อัตราการไหลสูงสุด = 12.23 ลบ.ม./วินาที</p>	<p>สภาพโดยรวมของฝาย</p> <p>เป็นฝาย คสล. ในความรับผิดชอบของ อบต.นาสัก มีองค์ประกอบ และสภาพฝายดังนี้</p> <p>ส่วนเหนือน้ำ : มีสภาพปกติสามารถใช้งานได้ มีวัชพืชขึ้นน้อย และมีตะกอนน้อย</p> <p>ส่วนควบคุมน้ำ : มีสภาพปกติสามารถใช้งานได้ มีวัชพืชขึ้นน้อย มีการก่อบปิดประตูระบายน้ำ</p> <p>ส่วนท้ายน้ำ : มีสภาพปกติสามารถใช้งานได้ มีตะกอนน้อย</p> <p>แนวทางแก้ไขปรับปรุงเบื้องต้น</p> <p>ตัวฝายมีสภาพปกติสามารถใช้งานได้</p> <p>แต่เนื่องจากประตูระบายน้ำมีการก่อบปิดไม่สามารถให้ระบายตะกอนทรายได้</p> <p>ดังนั้นควรวางแผนการขุดลอก กำจัดวัชพืชตามระยะเวลาที่เหมาะสมของพื้นที่</p>
