ชื่อฝาย ชื่อลำน้ำ ห้วยแม่หลวง ลำน้ำสาขาของ แม่น้ำจาง ประเภทลำน้ำ ลำห้วย วันที่สำรวจ 27 เม.ย. 66
 หมู่บ้าน หมู่ที่ 3 วังน้ำตอง ตำบล นาสัก อำเภอ แม่เกาะ จังหวัด ลำปาง
 ก่อสร้าง เมื่อปี พ.ศ. 2550 อายุฝาย 16 หน่วยงานรับผิดชอบ อบต.นาสัก ออกแบบเอง

ลักษณะทั่วไป

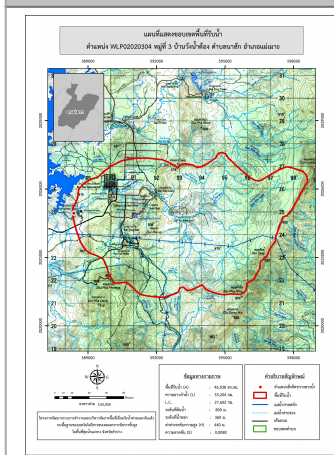
พื้นที่รับน้ำของฝายและข้อมูลประกอบ

ข้อมูลพื้นที่รับน้ำของฝาย
 A = 46.04 ตารางกิโลเมตร
 L = 55.2 กิโลเมตร
 LC = 27.6 กิโลเมตร
 H = 440 เมตร
 s = 0.01
 Return period = 100 ปี
 อัตราการไหลสูงสุด = 88.17 ลบ.ม./วินาที
