ชื่อฝาย **ชื่อลำน้ำ** แม่น้ำจาง **ลำน้ำสาขาของ** แม่น้ำวัง **ประเภทลำน้ำ** แม่น้ำสาขา **วันที่สำรวจ** 1 พ.ค. 66  
 หมู่บ้าน หมู่ที่ 9 สบจาง **ตำบล** นาสัก **อำเภอ** แม่เมาะ **จังหวัด** ลำปาง  
**ก่อสร้าง เมื่อปี พ.ศ.** **อายุฝาย** มากกว่า 15 ปี **หน่วยงานรับผิดชอบ** อบต.นาสัก **ออกแบบเอง**

พิกัดฝาย			
X(UTM)	588352	Y(UTM)	2032835

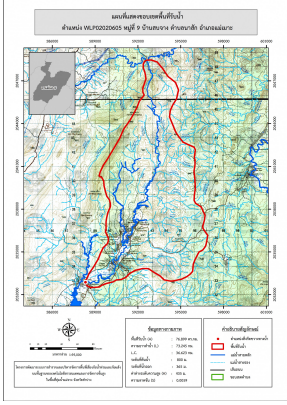
พื้นที่รับน้ำของฝายและข้อมูลประกอบ		สภาพโดยรวมของฝายและแนวทางแก้ไขปรับปรุงเบื้องต้น

<p><b>ข้อมูลพื้นที่รับน้ำของฝาย</b></p> <p>A = 76.9 ตารางกิโลเมตร</p> <p>L = 73.25 กิโลเมตร</p> <p>LC = 36.62 กิโลเมตร</p> <p>H = 435 เมตร</p> <p>s = 0.01</p> <p>Return period = 100 ปี</p> <p>อัตราการไหลสูงสุด = 121.82 ลบ.ม./วินาที</p>	<p><b>สภาพโดยรวมของฝาย</b></p> <p>เป็นฝายในความรับผิดชอบของ อบต.นาสัก โดยได้รับโอนที่ว่าการอำเภอ มีสภาพในแต่ละส่วนดังนี้</p> <p>ส่วนเหนือน้ำ : กัดเซาะ ทรุ่ตัว แดกร้าวน้อย เคยถูกกัดเซาะพังมาแล้วปัจจุบันได้รับการซ่อมแซมจากทาง อบต.นาสัก และใช้งานได้ปกติ</p> <p>ส่วนควบคุมน้ำ : มีการกัดเซาะน้อยสภาพโดยรวมปกติ</p> <p>ส่วนท้ายน้ำ : มีการกัดเซาะ ทรุ่ตัว และแดกร้าวปานกลาง สภาพใช้งานได้ มีวัชพืชขึ้นน้อย</p> <p>ส่วน Protection ท้ายน้ำ : มีการกัดเซาะทรุ่ตัว แดกร้าว มีรูโหว่ และมีการเคลื่อนตัวมาก มีวัชพืชขึ้นน้อย</p> <p><b>แนวทางแก้ไขปรับปรุงเบื้องต้น</b></p> <p>ตัวฝายในส่วนเหนือน้ำ และส่วนควบคุมน้ำมีสภาพปกติสามารถใช้งานได้ แต่ส่วนท้ายน้ำ และส่วน Protection ท้ายน้ำ ได้รับความเสียหายค่อนข้างมากควรปรับปรุงโดยการก่อสร้างแนวป้องกันกัดเซาะเพื่อให้ตัวฝายนี้มีอายุการใช้งานต่อไป และควรวางมาตรการขุดลอก และกำจัดวัชพืชตามระยะเวลาที่เหมาะสมของพื้นที่</p>
