ชื่อฝาย ชื่อลำน้ำ แม่น้ำจาง ลำน้ำสาขาของ แม่น้ำวัง ประเภทลำน้ำ แม่น้ำสาขา วันที่สำรวจ 27 เม.ย. 66
 หมู่บ้าน หมู่ที่ 8 ชวงม่วง ตำบล นาสัก อำเภอ แม่เมาะ จังหวัด ลำปาง
 ก่อสร้าง เมื่อปี พ.ศ. อายุฝาย มากกว่า 10 ปี หน่วยงานรับผิดชอบ อบต.นาสัก ออกแบบเอง

ประเภทของสันฝาย : ฝายสันกว้าง ความสูงสันฝาย : 1.50 เมตร ความยาวสันฝาย : 28.00 เมตร
 ประตุน้ำ : มี ชนิดบานประตู : บานตรง ขนาด (กว้าง*สูง) : 1.20*1.50 จำนวน : 2 ชุด ชนิดเครื่องยกบาน : -
 อาคารบังคับน้ำ : ไม่มี
 ระบบส่งน้ำ : ไม่มี ลักษณะคลอง : - ขนาดท้องคลองกว้าง : - เมตร ความยาวประมาณ : - กิโลเมตรเมตร

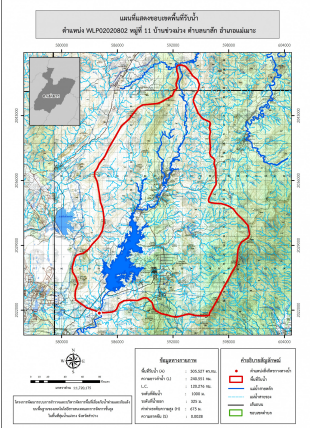
พื้นที่รับน้ำของฝายและข้อมูลประกอบ

<p>ข้อมูลพื้นที่รับน้ำของฝาย</p> <p>A = 305.53 ตารางกิโลเมตร</p> <p>L = 240.55 กิโลเมตร</p> <p>LC = 120.28 กิโลเมตร</p> <p>H = 675 เมตร</p> <p>s = 0</p> <p>Return period = 100 ปี</p> <p>อัตราการไหลสูงสุด = 290.5944684</p> <p>ลบ.ม./วินาที</p>	<p>สภาพโดยรวมของฝาย</p> <p>เป็นฝาย คสล. ในความรับผิดชอบของ อบต.นาสัก มีองค์ประกอบ และสภาพฝายดังนี้</p> <p>ส่วนควบคุมน้ำ : มีสภาพปกติสามารถใช้งานได้ มีวัชพืชขึ้นน้อย มีตะกอนปานกลาง</p> <p>ส่วนท้ายน้ำ : มีสภาพปกติสามารถใช้งานได้ มีตะกอนน้อย</p> <p>แนวทางแก้ไขปรับปรุงเบื้องต้น</p> <p>ตัวฝายมีสภาพปกติสามารถใช้งานได้ ควรวางมาตรการขุดลอก</p> <p>กำจัดวัชพืชตามระยะเวลาที่เหมาะสมของพื้นที่</p>
---	---	---
