ชื่อฝาย **ชื่อลำน้ำ** ห้วยสี่เสียด **ลำน้ำสาขาของ** แม่น้ำจาง **ประเภทลำน้ำ** ลำห้วย **วันที่สำรวจ** 1 พ.ค. 66
หมู่บ้าน หมู่ที่ 2 นาแซ **ตำบล** จางเหนือ **อำเภอ** แม่เมาะ **จังหวัด** ลำปาง
ก่อสร้าง เมื่อปี พ.ศ. **อายุฝาย** มากกว่า 20 ปี **หน่วยงานรับผิดชอบ** อบต.จางเหนือ **ก่อสร้างเองโดยใช้แรงงานชาวบ้าน** ใช่ของ : อบต.จางเหนือ

ลักษณะทั่วไป			
ประเภทของสันฝาย : ฝายประตูระบาย	ความสูงสันฝาย : 1.30 เมตร	ความยาวสันฝาย : 6.00 เมตร	
ประตูระบายน้ำ : มี	ชนิดบานประตู : บานตรง	ขนาด (กว้าง*สูง) : 1.20*1.30	จำนวน : 1 ชุด ชนิดเครื่องยกบาน : -
อาคารบังคับน้ำ : มี			
ระบบส่งน้ำ : มี	ลักษณะคลอง : คลองดิน	ขนาดท้องคลองกว้าง : 1.00 เมตร	ความยาวประมาณ : 0.30 กิโลเมตรเมตร
ข้อมูลประวัติการซ่อม			
ปี พ.ศ.	รายการซ่อม	หน่วยงาน	หมายเหตุ

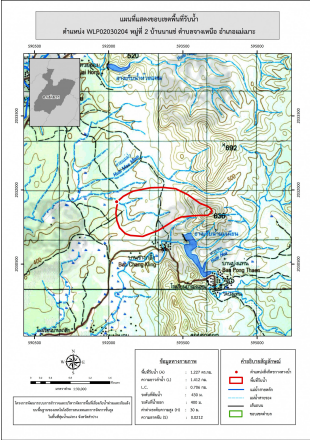
พื้นที่รับน้ำของฝายและข้อมูลประกอบ		สภาพโดยรวมของฝายและแนวทางแก้ไขปรับปรุงเบื้องต้น

<p>ข้อมูลพื้นที่รับน้ำของฝาย</p> <p>A = 1.23 ตารางกิโลเมตร</p> <p>L = 1.41 กิโลเมตร</p> <p>LC = 0.71 กิโลเมตร</p> <p>H = 30 เมตร</p> <p>s = 0.02</p> <p>c = 0.1</p> <p>l = 120 มิลลิเมตร/ชั่วโมง</p> <p>Return period = 100 ปี</p> <p>อัตราการไหลสูงสุด = 4.09 ลบ.ม./วินาที</p>	<p>สภาพโดยรวมของฝาย</p> <p>เป็นฝาย คสล. ที่ก่อสร้างโดยชาวบ้านมีอายุค่อนข้างมาก ปัจจุบันยังสามารถใช้งานได้ โดยแต่ละส่วนมีสภาพดังนี้</p> <p>ส่วนเหนือน้ำ : มีการกัดเซาะ รื้อ และมีรูโพรงน้อย เป็นการรั่วรอดได้ตัวฝาย</p> <p>ส่วนควบคุมน้ำ : มีการกัดเซาะ ทรุด้ตัว แครกร้าว รื้อ และมีรูโพรงน้อยเป็นการรั่วรอดได้ตัวฝาย มีตะกอนหน้าฝายน้อย</p> <p>ส่วนท้ายน้ำ : มีการทรุด้ตัว แครกร้าว รื้อ และมีรูโพรงน้อยเป็นการรั่วรอดได้ตัวฝาย</p> <p>ระบบส่งน้ำ : มีการกัดเซาะบริเวณปากคลองน้อย</p> <p>สภาพโดยรวมปกติสามารถใช้งานได้มีวัชพืชขึ้นน้อย</p> <p>แนวทางแก้ไขปรับปรุงเบื้องต้น</p> <p>ตัวฝายโดยรวมมีสภาพยังพอใช้งานได้แต่เนื่องจากเป็นฝายที่ค่อนข้างเก่ามีการทรุดโทรม ตามการเวลาไม่เหมาะกับการปรับปรุงซ่อมแซมสามารถใช้งานได้จนกว่าจะหมดสภาพ หลังจากนั้นจึงรื้อถอน และก่อสร้างใหม่ในรูปแบบ และขนาดที่เหมาะสม ในช่วงระยะเวลา ก่อนที่จะมีการก่อสร้างใหม่ควรวางมาตรการขุดลอก และกำจัดวัชพืชตามระยะเวลา ที่เหมาะสมของพื้นที่</p>
