ชื่อฝาย ชื่อลำน้ำ ห้วยสี่เสียด ลำน้ำสาขาของ แม่น้ำจาง ประเภทลำน้ำ ลำห้วย วันที่สำรวจ 1 พ.ค. 66
 หมู่บ้าน หมู่ที่ 2 นาแซ ตำบล จางเหนือ อำเภอ แม่เมาะ จังหวัด ลำปาง
 ก่อสร้าง เมื่อปี พ.ศ. อายุฝาย มากกว่า 20 ปี หน่วยงานรับผิดชอบ อบต.จางเหนือ ก่อสร้างเองโดยใช้แรงงานชาวบ้าน ใช้งบของ : อบต.จางเหนือ

พิกัดฝาย			
X(UTM)	592187	Y(UTM)	2031775
ลักษณะทั่วไป			
ประเภทของสันฝาย : ฝายประตูระบาย		ความสูงสันฝาย : 1.30 เมตร	ความยาวสันฝาย : 6.00 เมตร
ประตูระบายน้ำ : มี	ชนิดบานประตู : บานตรง	ขนาด (กว้าง*สูง) : 1.20*1.30	จำนวน : 1 ชุด ชนิดเครื่องยกบาน : -
อาคารบังคับน้ำ : มี			
ระบบส่งน้ำ : มี	ลักษณะคลอง : คลองดิน	ขนาดท้องคลองกว้าง : 1.00 เมตร	ความยาวประมาณ : 0.30 กิโลเมตรเมตร
ข้อมูลประวัติการซ่อม			
ปี พ.ศ.	รายการซ่อม	หน่วยงาน	หมายเหตุ

ผลการตรวจสอบสภาพฝาย

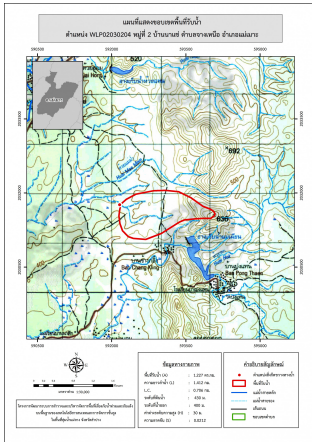
พื้นที่รับน้ำของฝายและข้อมูลประกอบ

ข้อมูลพื้นที่รับน้ำของฝาย

A = 1.23 ตารางกิโลเมตร

L = 1.41 กิโลเมตร

LC = 0.71 กิโลเมตร

H = 30 เมตร

s = 0.02

c = 0.1

l = 120 มิลลิเมตร/ชั่วโมง

Return period = 100 ปี

อัตราการไหลสูงสุด = 4.09 ลบ.ม./วินาที
