ชื่อฝาย ร่องจำวอก ชื่อลำน้ำ ห้วยทราย ลำน้ำสาขาของ แม่น้ำจาง ประเภทลำน้ำ ลำห้วย วันที่สำรวจ 1 พ.ค. 66
 หมู่บ้าน หมู่ที่ 3 กอรวก ตำบล จางเหนือ อำเภอ แม่เมาะ จังหวัด ลำปาง
 ก่อสร้าง เมื่อปี พ.ศ. อายุฝาย มากกว่า 15 ปี หน่วยงานรับผิดชอบ อบต.จางเหนือ ก่อสร้างเองโดยใช้แรงงานชาวบ้าน ใช้งบของ : อบต.จางเหนือ

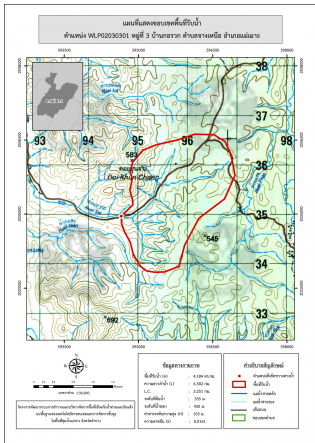
| พื้นที่รับน้ำของฝายและข้อมูลประกอบ | สภาพโดยรวมของฝายและแนวทางแก้ไขปรับปรุงเบื้องต้น |
|--|--|
| <p>ข้อมูลพื้นที่รับน้ำของฝาย</p> <p>A = 4.18 ตารางกิโลเมตร</p> <p>L = 6.5 กิโลเมตร</p> <p>LC = 3.25 กิโลเมตร</p> <p>H = 105 เมตร</p> <p>s = 0.02</p> <p>c = 0.1</p> <p>I = 75 มิลลิเมตร/ชั่วโมง</p> <p>Return period = 100 ปี</p> <p>อัตราการไหลสูงสุด = 8.72 ลบ.ม./วินาที</p> | <p>สภาพโดยรวมของฝาย</p> <p>เป็นฝาย คสล. ที่ก่อสร้างโดยชาวบ้านมีอายุค่อนข้างมาก ปัจจุบันยังสามารถใช้งานได้ โดยแต่ละส่วนมีสภาพดังนี้</p> <p>ส่วนควบคุมน้ำ : มีการกัดเซาะน้อย โดยรวมยังสามารถใช้งานได้ มีตะกอนหน้าฝายมาก</p> <p>ส่วนท้ายน้ำ : มีการกัดเซาะปานกลาง ทรุดตัว และแตกร่วนน้อย มีวัชพืชขึ้นน้อย</p> <p>ระบบส่งน้ำ : สภาพโดยรวมปกติสามารถใช้งานได้มีวัชพืชขึ้นน้อย</p> <p>แนวทางแก้ไขปรับปรุงเบื้องต้น</p> <p>ตัวฝายโดยรวมมีสภาพใช้งานได้เนื่องจากเป็นฝายที่ค่อนข้างเก่ามีการทรุดโทรมตามกาลเวลาไม่เหมาะกับการปรับปรุงซ่อมแซมสามารถใช้งานได้จนกว่าจะหมดสภาพหลังจากนั้นจึงรื้อถอนและก่อสร้างใหม่ในรูปแบบและขนาดที่เหมาะสม ในช่วงระยะเวลาก่อนที่จะมีการก่อสร้างใหม่ควรวางแผนการขุดลอก และกำจัดวัชพืชตามระยะเวลาที่เหมาะสมของพื้นที่</p> |
