ชื่อฝาย ปงแม่ซูด

ชื่อลำน้ำ ห้วยทราย

## ผลการตรวจสอบสภาพฝาย

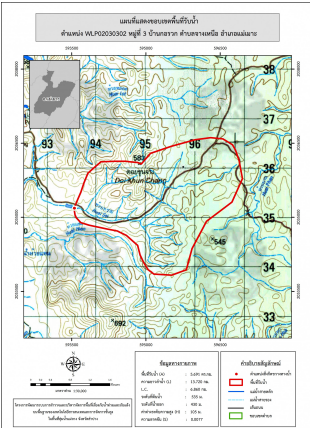
พื้นที่รับน้ำของฝายและข้อมูลประกอบ	สภาพโดยรวมของฝายและแนวทางแก้ไขปรับปรุงเบื้องต้น

<p>ข้อมูลพื้นที่รับน้ำของฝาย</p> <p>A = 5.69 ตารางกิโลเมตร</p> <p>L = 13.72 กิโลเมตร</p> <p>LC = 6.86 กิโลเมตร</p> <p>H = 105 เมตร</p> <p>s = 0.01</p> <p>c = 0.1</p> <p>I = 35 มิลลิเมตร/ชั่วโมง</p> <p>Return period = 100 ปี</p> <p>อัตราการไหลสูงสุด = 5.54 ลบ.ม./วินาที</p>	<p><b>สภาพโดยรวมของฝาย</b></p> <p>เป็นฝาย คสล. ที่ก่อสร้างโดยชาวบ้านมีอายุค่อนข้างมาก ปัจจุบันสภาพยังพอใช้งานได้ แต่มีสภาพทรุดโทรมค่อนข้างมาก โดยแต่ละส่วนมีสภาพดังนี้</p> <p>ส่วนควบคุมน้ำ : มีการกัดเซาะ ทรุดตัว แตกร้าว รั่ว และมีรูโพรง มีการเคลื่อนตัวค่อนข้างมากเนื่องจากสภาพที่ค่อนข้างเก่า มีตะกอนหน้าฝายมาก</p> <p>ส่วนท้ายน้ำ : มีการกัดเซาะ ทรุดตัว และแตกร้าวค่อนข้างมาก เนื่องจากสภาพที่ค่อนข้างเก่า และมีการกัดเซาะได้ส่วนท้ายน้ำซึ่งอาจส่งผลกระทบต่อฝายได้</p> <p>ระบบส่งน้ำ : มีการกัดเซาะบริเวณปากทางเข้าคลองส่งน้ำ สภาพโดยรวมปกติ สามารถใช้งานได้มีวัชพืชขึ้นน้อย</p> <p><b>แนวทางแก้ไขปรับปรุงเบื้องต้น</b></p> <p>ตัวฝายโดยรวมมีสภาพค่อนข้างเก่ามีสภาพทรุดโทรมตามการเวลาไม่เหมาะกับการปรับปรุงซ่อมแซมควรรื้อถอน และก่อสร้างใหม่ในรูปแบบ และขนาดที่เหมาะสม</p>
