ชื่อฝาย ปงแม่ซูด

ชื่อลำน้ำ ห้วยทราย

ลักษณะทั่วไป

ผลการตรวจสอบสภาพฝาย

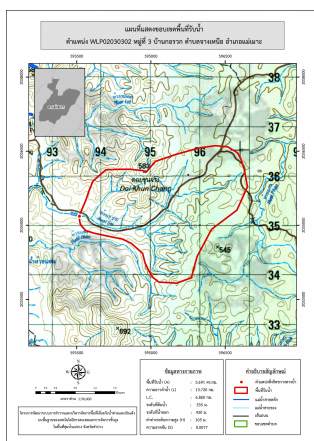
พื้นที่รับน้ำของฝายและข้อมูลประกอบ

ข้อมูลพื้นที่รับน้ำของฝาย

A = 5.69 ตารางกิโลเมตร
