ชื่อฝาย นางทุ่งบ้าน ชื่อลำน้ำ ห้วยแม่แก่น้ำ ลำน้ำสาขาของ แม่น้ำจาง ประเภทลำน้ำ ลำห้วย วันที่สำรวจ 1 พ.ศ. 66
 หมู่บ้าน หมู่ที่ 3 กอรวก ตำบล จางเหนือ อำเภอ แม่เมาะ จังหวัด ลำปาง
 ก่อสร้าง เมื่อปี พ.ศ. อายุฝาย มากกว่า 40 ปี หน่วยงานรับผิดชอบ อบต.จางเหนือ ออกแบบเอง

ประเภทของสันฝาย : ฝายสันมน ความสูงสันฝาย : 2.00 เมตร ความยาวสันฝาย : 12.00 เมตร
 ประตุน้ำ : มี ชนิดบานประตู : บานตรง ขนาด (กว้าง*สูง) : 2.00*1.00 จำนวน : 1 ชุด ชนิดเครื่องยกบาน : -
 อาคารบังคับน้ำ : มี แบบเปิด : ฝั้งซ้าย ชนิดบานประตู : บานตรง ชนิดเครื่องยกบาน :-
 ระบบส่งน้ำ : มี ลักษณะคลอง : คลองดิน ขนาดท้องคลองกว้าง : 2.00 เมตร ความยาวประมาณ : 1.00 กิโลเมตรเมตร

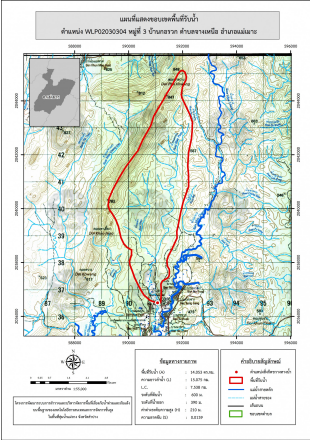
พื้นที่รับน้ำของฝายและข้อมูลประกอบ		สภาพโดยรวมของฝายและแนวทางแก้ไขปรับปรุงเบื้องต้น

<p><u>ข้อมูลพื้นที่รับน้ำของฝาย</u></p> <p>A = 14.05 ตารางกิโลเมตร</p> <p>L = 15.07 กิโลเมตร</p> <p>LC = 7.54 กิโลเมตร</p> <p>H = 210 เมตร</p> <p>s = 0.01</p> <p>c = 0.1</p> <p>l = 40 มิลลิเมตร/ชั่วโมง</p> <p>Return period = 100 ปี</p> <p>อัตราการไหลสูงสุด = 15.63 ลบ.ม./วินาที</p>	<p><u>สภาพโดยรวมของฝาย</u></p> <p>เป็นฝาย คสล. อยู่ในความรับผิดชอบของอบต.จางเหนือ มีสภาพแต่ละส่วนดังนี้</p> <p>ส่วนเหนือน้ำ : มีการกัดเซาะ ทรุ่ตัว แตกร้าว รั่ว และมีรูโพรงน้อยสภาพโดยรวมยังสามารถใช้งานได้มีวัชพืชขึ้นน้อย</p> <p>ส่วนควบคุมน้ำ : มีการกัดเซาะ ทรุ่ตัว แตกร้าว รั่ว และมีรูโพรงน้อยสภาพโดยรวมยังสามารถใช้งานได้มีวัชพืชขึ้นน้อย</p> <p>ส่วนท้ายน้ำ : มีการกัดเซาะ ทรุ่ตัว แตกร้าว รั่ว และมีรูโพรงปานกลางสภาพโดยรวมยังสามารถใช้งานได้มีวัชพืชขึ้นน้อย</p> <p>ระบบส่งน้ำ : สภาพโดยรวมปกติสามารถใช้งานได้มีวัชพืชขึ้นน้อย</p> <p><u>แนวทางแก้ไขปรับปรุงเบื้องต้น</u></p> <p>ตัวฝายโดยรวมมีสภาพยังสามารถใช้งานได้แต่เนื่องจากเป็นฝายที่ค่อนข้างเก่ามีการทรุดโทรมตามกาลเวลาไม่เหมาะกับการปรับปรุงซ่อมแซมสามารถใช้งานได้จนกว่าจะหมดสภาพ หลังจากนั้นจึงรื้อถอน และก่อสร้างใหม่ในรูปแบบ และขนาดที่เหมาะสม ในช่วงระยะเวลา ก่อนที่จะมีการก่อสร้างใหม่อาจปรับปรุงส่วนท้ายน้ำเพื่อป้องกันการกัดเซาะ และวางมาตรการขุดลอก และกำจัดวัชพืชตามระยะเวลาที่เหมาะสมของพื้นที่</p>
