ชื่อฝาย นาหนอง ชื่อลำน้ำ ห้วยแม่แป้น ลำน้ำสาขาของ แม่น้ำจาง ประเภทลำน้ำ ลำห้วย วันที่สำรวจ 1 พ.ศ. 66  
 หมู่บ้าน หมู่ที่ 3 กอรวก ตำบล จางเหนือ อำเภอ แม่เมาะ จังหวัด ลำปาง  
 ก่อสร้าง เมื่อปี พ.ศ. อายุฝาย มากกว่า 30 ปี หน่วยงานรับผิดชอบ อบต.จางเหนือ ออกแบบเอง

## ผลการตรวจสอบสภาพฝาย

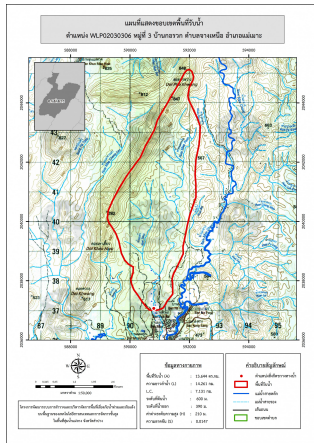
## พื้นที่รับน้ำของฝายและข้อมูลประกอบ

## ข้อมูลพื้นที่รับน้ำของฝาย

A = 13.64 ตารางกิโลเมตร

L = 14.26 กิโลเมตร

LC = 7.13 กิโลเมตร

H = 210 เมตร

อัตราการไหลสูงสุด = 15.17 ลบ.ม./วินาที
