ชื่อฝาย นาดัว ชื่อลำน้ำ ห้วยแต้ว ลำน้ำสาขาของ ห้วยแม่แบน/แม่น้ำจาง ประเภทลำน้ำ ลำห้วย วันที่สำรวจ 1 พ.ค. 66  
 หมู่บ้าน หมู่ที่ 3 กอรวก ตำบล จางเหนือ อำเภอ แม่เมาะ จังหวัด ลำปาง  
 ก่อสร้าง เมื่อปี พ.ศ. อายุฝาย มากกว่า 20 ปี หน่วยงานรับผิดชอบ อบต.จางเหนือ ไซ้แบบมาตรฐาน : มข.2527

## ผลการตรวจสอบสภาพฝาย

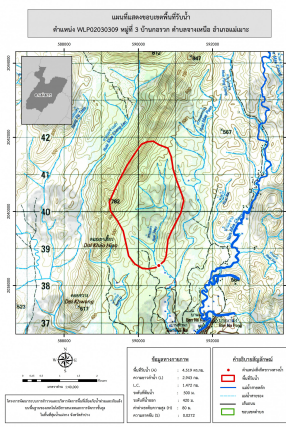
พื้นที่รับน้ำของฝายและข้อมูลประกอบ	สภาพโดยรวมของฝายและแนวทางแก้ไขปรับปรุงเบื้องต้น

<p>ข้อมูลพื้นที่รับน้ำของฝาย</p> <p>A = 4.52 ตารางกิโลเมตร            L = 2.94 กิโลเมตร            LC = 1.47 กิโลเมตร            H = 80 เมตร            s = 0.03            c = 0.1            I = 110 มิลลิเมตร/ชั่วโมง            Return period = 100 ปี            อัตราการไหลสูงสุด = 13.82 ลบ.ม./วินาที</p>	<p><b>สภาพโดยรวมของฝาย</b></p> <p>เป็นฝาย มข.2527 มีองค์ประกอบ 3 ส่วน คือ ส่วนควบคุมน้ำ ส่วนท้ายน้ำ และระบบส่งน้ำ มีสภาพดังนี้</p> <p>ส่วนควบคุมน้ำ : มีการทูลเสาตอม่อออกทำให้ส่งผลกระทบต่อตัวฝายมีการกัดเซาะ ทรุดตัว แตกร้าวน้อย รั่ว และมีรูโหว่ค่อนข้างมาก มีตะกอนบริเวณหน้าฝายมาก</p> <p>ส่วนท้ายน้ำ : มีการกัดเซาะ ทรุดตัว แตกร้าวน้อย รั่ว และมีรูโหว่ค่อนข้างมาก</p> <p>ระบบส่งน้ำ : สภาพโดยรวมปกติสามารถใช้งานได้ไม่มีวัชพืชขึ้นน้อย</p> <p><b>แนวทางแก้ไขปรับปรุงเบื้องต้น</b></p> <p>ตัวฝายได้รับความเสียหายมาก ควรรื้อถอน และก่อสร้างใหม่ให้มีรูปแบบ และขนาดที่เหมาะสมกับพื้นที่ และปริมาณน้ำหลาก</p>
