ชื่อฝาย ชื่อลำน้ำ ห้วยทราย ลำน้ำสาขาของ แม่น้ำจาง ประเภทลำน้ำ ลำห้วย วันที่สำรวจ 1 พ.ศ. 66  
 หมู่บ้าน หมู่ที่ 3 กอรวก ตำบล จางเหนือ อำเภอ แม่เมาะ จังหวัด ลำปาง  
 ก่อสร้าง เมื่อปี พ.ศ. 2524 อายุฝาย 42 หน่วยงานรับผิดชอบ อบต.จางเหนือ ออกแบบเอง

## ผลการตรวจสอบสภาพฝาย

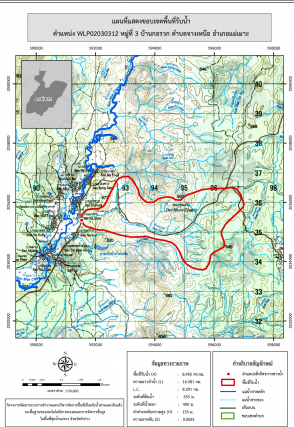
พื้นที่รับน้ำของฝายและข้อมูลประกอบ	สภาพโดยรวมของฝายและแนวทางแก้ไขปรับปรุงเบื้องต้น

<p>ข้อมูลพื้นที่รับน้ำของฝาย</p> <p>A = 8.4 ตารางกิโลเมตร</p> <p>L = 16.58 กิโลเมตร</p> <p>LC = 8.29 กิโลเมตร</p> <p>H = 135 เมตร</p> <p>s = 0.01</p> <p>c = 0.1</p> <p>l = 35 มิลลิเมตร/ชั่วโมง</p> <p>Return period = 100 ปี</p> <p>อัตราการไหลสูงสุด = 8.18 ลบ.ม./วินาที</p>	<p>สภาพโดยรวมของฝาย</p> <p>เป็นฝาย คสล. อยู่ในความรับผิดชอบของอบต.จางเหนือ มีสภาพแต่ละส่วนดังนี้</p> <p>ส่วนควบคุมน้ำ : มีการกัดเซาะ ทรุดตัว แตกร้าวเล็กน้อย รั่ว และมีรูโพรงค่อนข้างมาก มีตะกอนบริเวณหน้าฝายมากสามารถใช้งานได้มีวัชพืชขึ้นน้อย</p> <p>ส่วนท้ายน้ำ : มีการกัดเซาะ ทรุดตัว แตกร้าวเล็กน้อย รั่ว และมีรูโพรงค่อนข้างมาก</p> <p>แนวทางแก้ไขปรับปรุงเบื้องต้น</p> <p>ตัวฝายได้รับความเสียหายมาก ควรรื้อถอน และก่อสร้างใหม่ให้มีรูปแบบ และขนาดที่เหมาะสมกับพื้นที่ และปริมาณน้ำหลาก</p>
