ชื่อฝาย ชื่อลำน้ำ ห้วยทราย ลำน้ำสาขาของ แม่น้ำจาง ประเภทลำน้ำ ลำห้วย วันที่สำรวจ 1 พ.ศ. 66
 หมู่บ้าน หมู่ที่ 3 กอรวก ตำบล จางเหนือ อำเภอ แม่เมาะ จังหวัด ลำปาง
 ก่อสร้าง เมื่อปี พ.ศ. อายุฝาย มากกว่า 30 ปี หน่วยงานรับผิดชอบ อบต.จางเหนือ ออกแบบเอง

ลักษณะทั่วไป

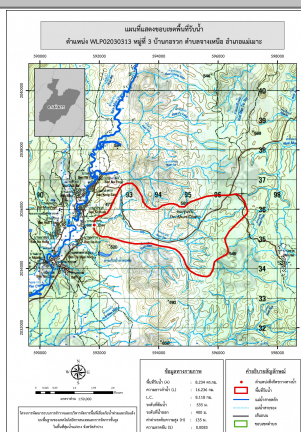
พื้นที่รับน้ำของฝายและข้อมูลประกอบ

ข้อมูลพื้นที่รับน้ำของฝาย

A = 8.23 ตารางกิโลเมตร

L = 16.24 กิโลเมตร

LC = 8.12 กิโลเมตร

H = 135 เมตร

อัตราการไหลสูงสุด = 8.01 ลบ.ม./วินาที
