ชื่อฝาย **ชื่อลำน้ำ** **ห้วยแม่ต๊ับ** **ลำน้ำสาขาของ** **น้ำจาว/แม่ซ้ายม** **ประเภทลำน้ำ** **ลำห้วย** **วันที่สำรวจ** 2 พ.ศ. 66  
**หมู่บ้าน** หมู่ที่ 4 ทาน **ตำบล** จางเหนือ **อำเภอ** แม่เมาะ **จังหวัด** ลำปาง  
**ก่อสร้าง** เมื่อปี พ.ศ. **อายุฝาย** มากกว่า 15 ปี **หน่วยงานรับผิดชอบ** อบต.จางเหนือ **ออกแบบเอง**

พิกัดฝาย			
X(UTM)	599701	Y(UTM)	2040677

ลักษณะทั่วไป			
ประเภทของสันฝาย : ฝายไหลตกตรง	ความสูงสันฝาย : 4.00 เมตร	ความยาวสันฝาย : 10.00 เมตร	
ประตูระบายน้ำ : ไม่มี	ชนิดบานประตู : -	ขนาด (กว้าง*สูง) : -	จำนวน : - ชุด
อาคารบังคับน้ำ : ไม่มี			ชนิดเครื่องยกบาน : -
ระบบส่งน้ำ : ไม่มี	ลักษณะคลอง : -	ขนาดท้องคลองกว้าง : - เมตร	ความยาวประมาณ : - กิโลเมตรเมตร
<b>ข้อมูลประวัติการซ่อม</b>			
ปี พ.ศ.	รายการซ่อม	หน่วยงาน	หมายเหตุ

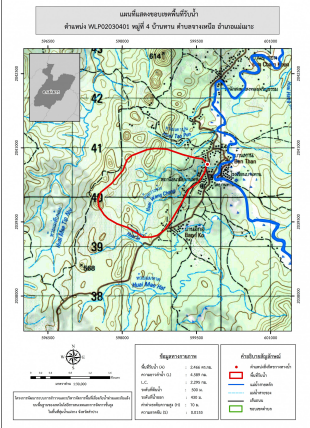
พื้นที่รับน้ำของฝายและข้อมูลประกอบ		สภาพโดยรวมของฝายและแนวทางแก้ไขปรับปรุงเบื้องต้น

<p><u>ข้อมูลพื้นที่รับน้ำของฝาย</u></p> <p>A = 2.47 ตารางกิโลเมตร</p> <p>L = 4.59 กิโลเมตร</p> <p>LC = 2.29 กิโลเมตร</p> <p>H = 70 เมตร</p> <p>s = 0.02</p> <p>c = 0.1</p> <p>l = 80 มิลลิเมตร/ชั่วโมง</p> <p>Return period = 100 ปี</p> <p>อัตราการไหลสูงสุด = 5.48 ลบ.ม./วินาที</p>	<p><u>สภาพโดยรวมของฝาย</u></p> <p>เป็นฝายในความรับผิดชอบของ อบต.จางเหนือได้รับโอนจากหน่วยงานตามภารกิจไม่ทราบหน่วยงาน เมืองค์ประกอบ และสภาพฝายดังนี้</p> <p>ส่วน Protection เหนือน้ำ : มีการกัดกัดเซาะ ทรุดตัว และแตกร้าวเล็กน้อยตามกาลเวลาเนื่องจากตัวฝายมีอายุค่อนข้างมาก ยังสามารถใช้งานได้ มีตะกอนน้อย</p> <p>ส่วนเหนือน้ำ : มีการกัดกัดเซาะ ทรุดตัว และแตกร้าวเล็กน้อยตามกาลเวลาเนื่องจากตัวฝายมีอายุค่อนข้างมาก ยังสามารถใช้งานได้ มีตะกอนน้อย</p> <p>ส่วนควบคุมน้ำ : มีการกัดเซาะ แตกร้าว ร้าว และมีรูโพรงน้อย ยังสามารถใช้งานได้ มีวัชพืชขึ้นน้อย</p> <p>ส่วนท้ายน้ำ : สภาพโดยรวมปกติสามารถใช้งานได้มีวัชพืชขึ้นปานกลาง</p> <p><u>แนวทางแก้ไขปรับปรุงเบื้องต้น</u></p> <p>ตัวฝายยังสามารถใช้งานได้ แต่เนื่องจากสภาพที่ค่อนข้างเก่า และทรุดโทรมไม่เหมาะกับการปรับปรุงซ่อมแซม สามารถใช้งานต่อไปได้จนกว่าจะหมดสภาพ หลังจากนั้นจึงรื้อถอน และก่อสร้างใหม่ในรูปแบบ และขนาดที่เหมาะสม</p> <p>ควรวางมาตรการขุดลอก และกำจัดวัชพืชตามระยะเวลาที่เหมาะสมของพื้นที่</p>
